VIBORG BRANDSTATION

Tilstandsrapport

12 august. 2022

Viborg Brandstation

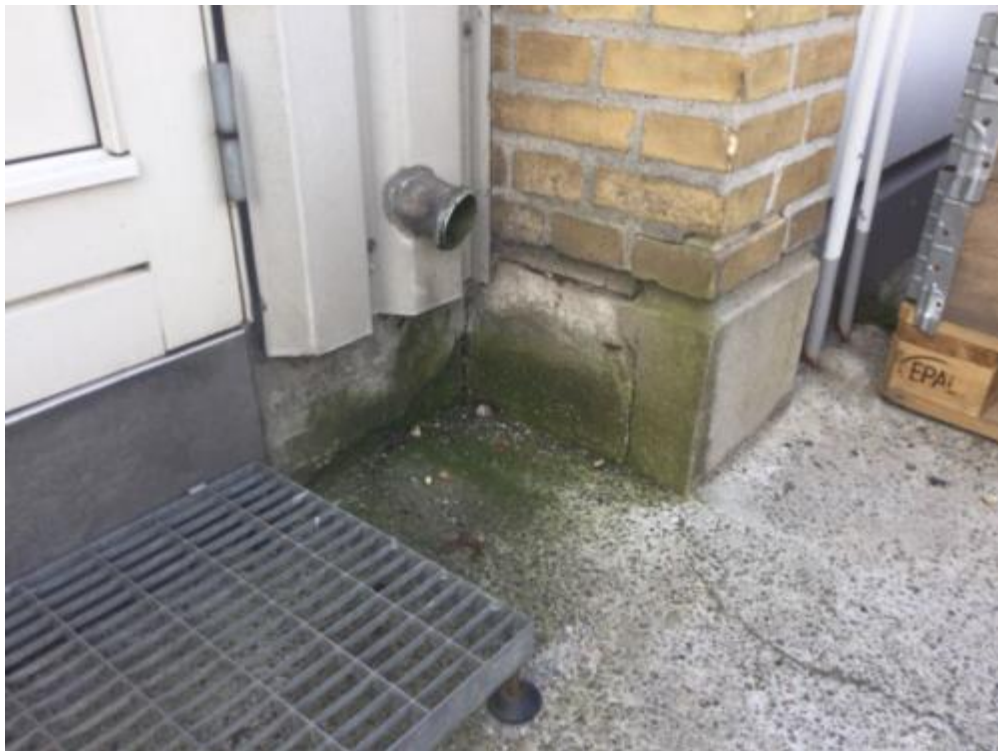
Billede 1 - Vest facade ved slangetårn

Aktivitetsbeskrivelse:	Optimal	Beslut	Faggruppe	Beløb	Status
<u>Rep. pudsskader/sætningsrevner i sokler og betonvægge</u>	2023	2023	Murer	70.000 kr	-

OBS (Billede 1): Der bør undersøges om skaderne på soklen kan skyldes eventuel udløb fra rør i tilstødende væg.

Reparation af pudsskader, afskalninger og sætningsrevner i nødvendigt omfang.

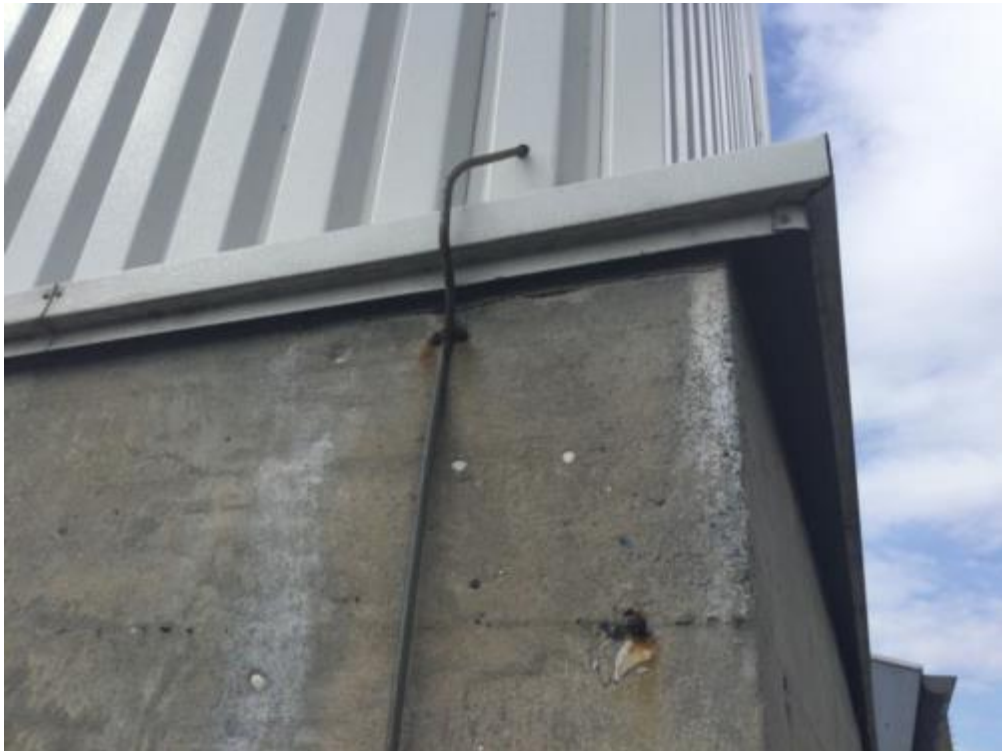
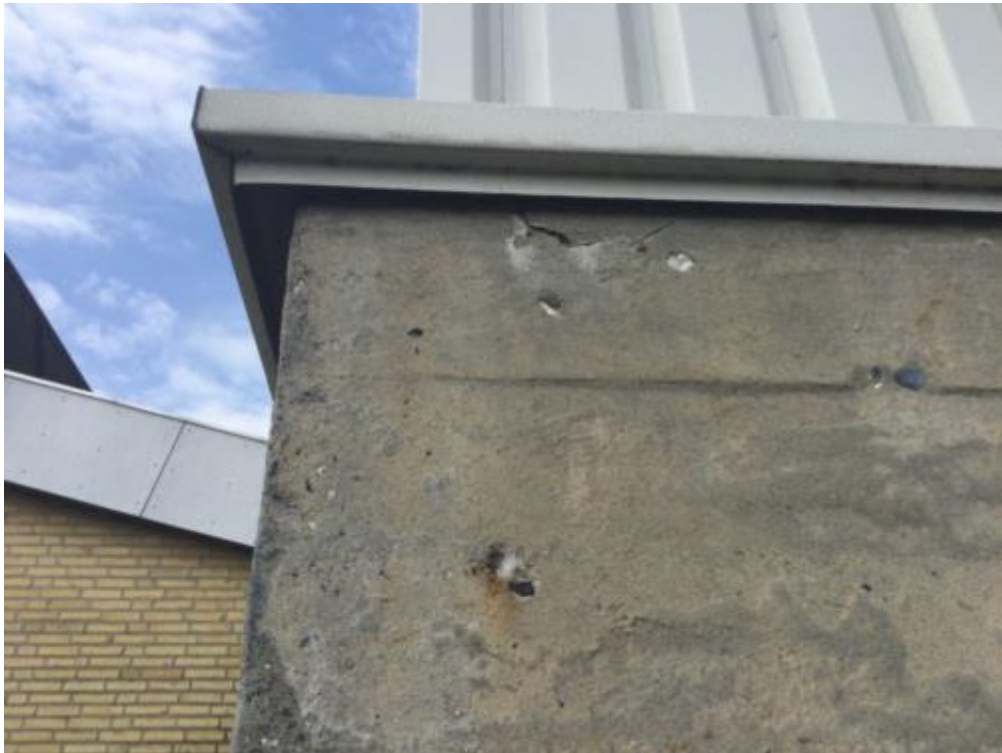
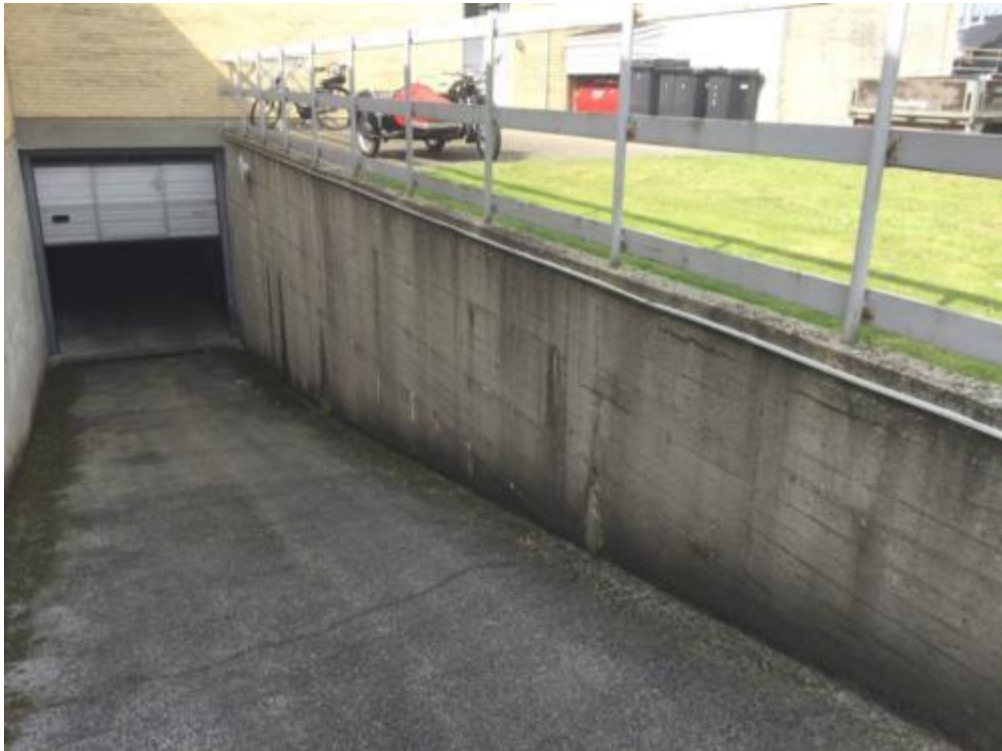
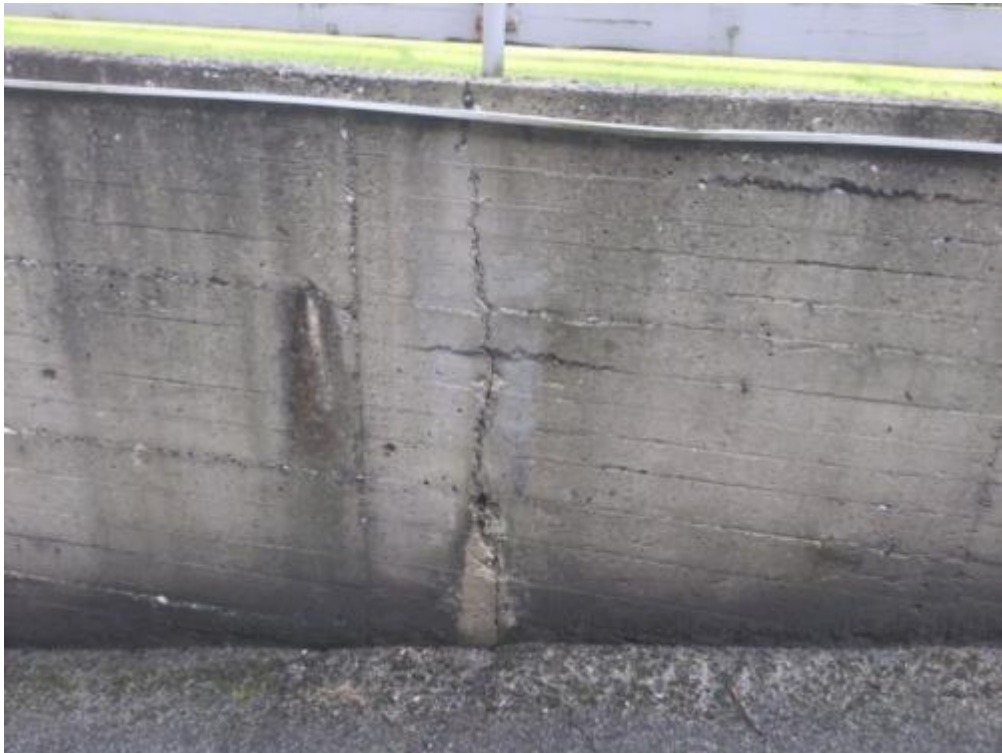
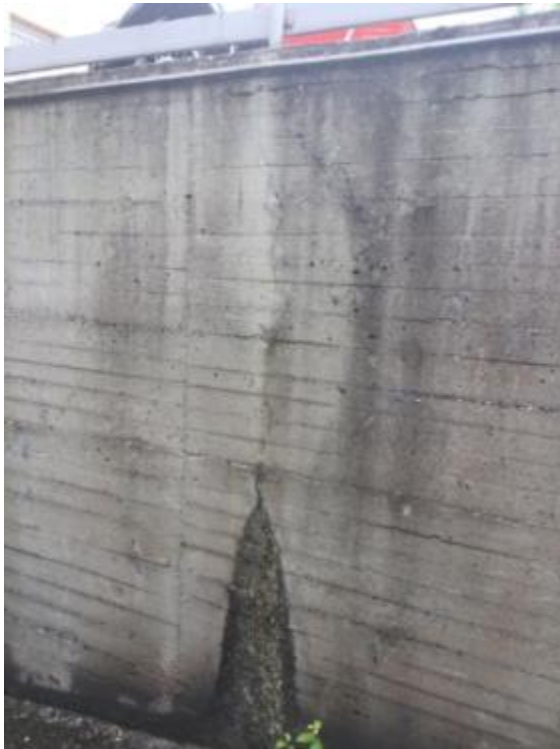
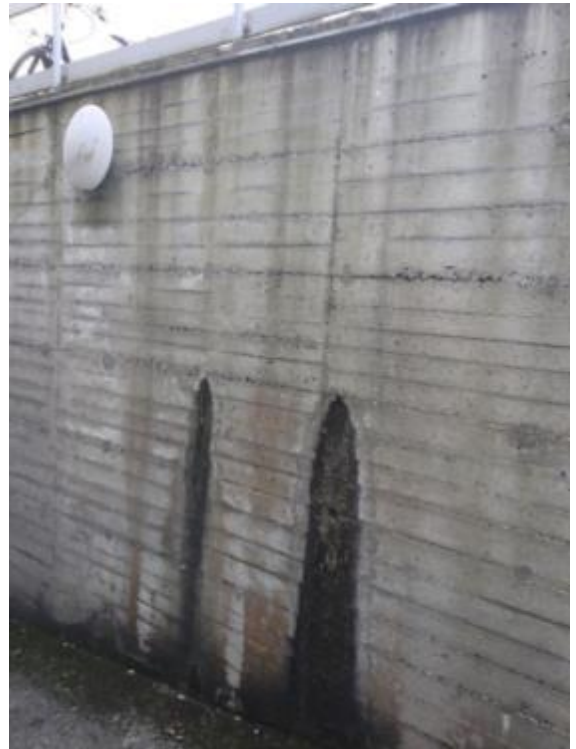
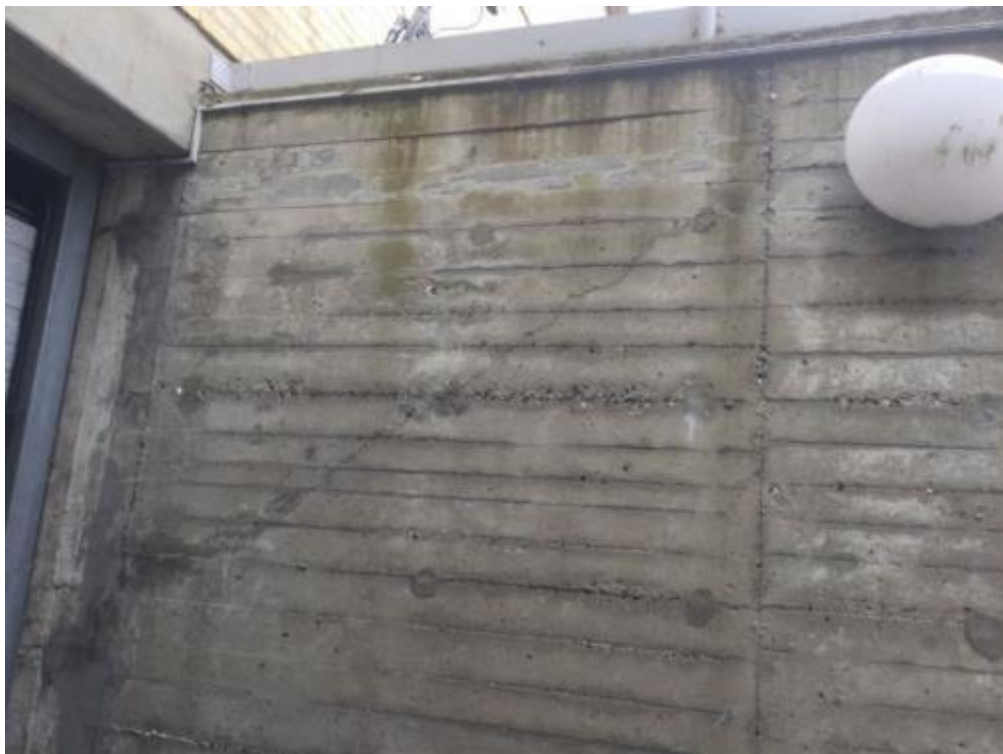
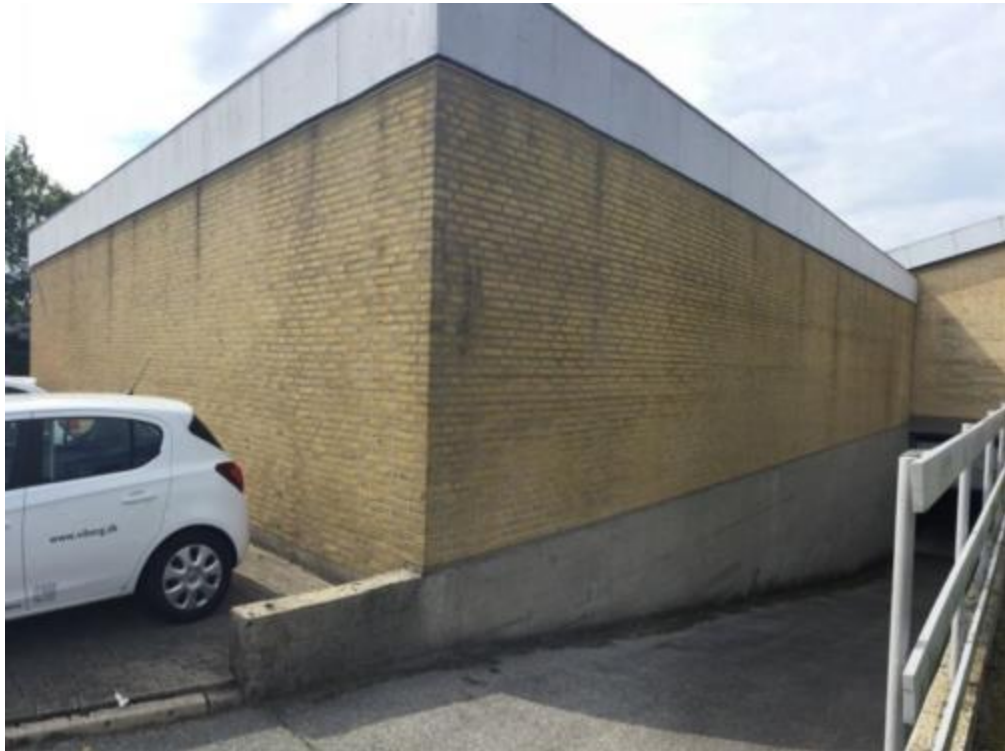
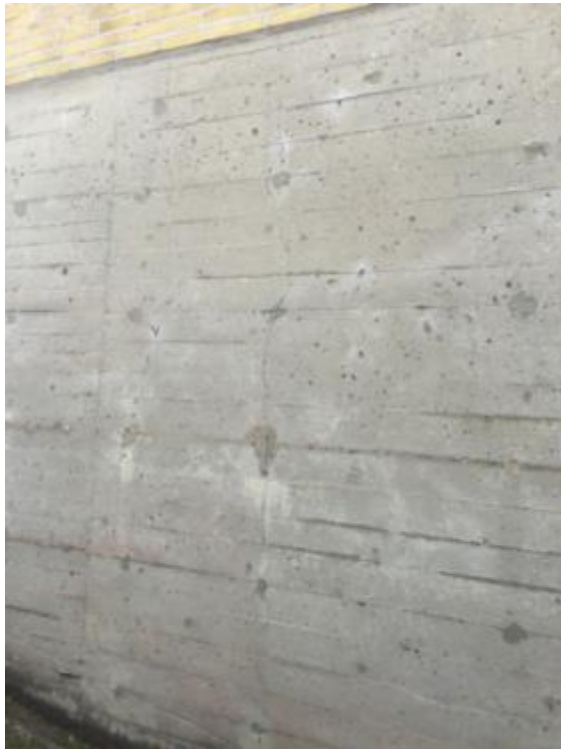
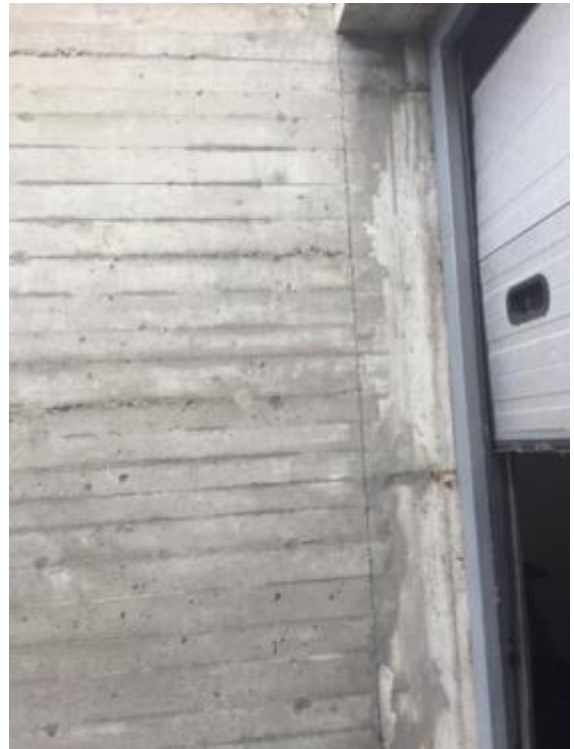
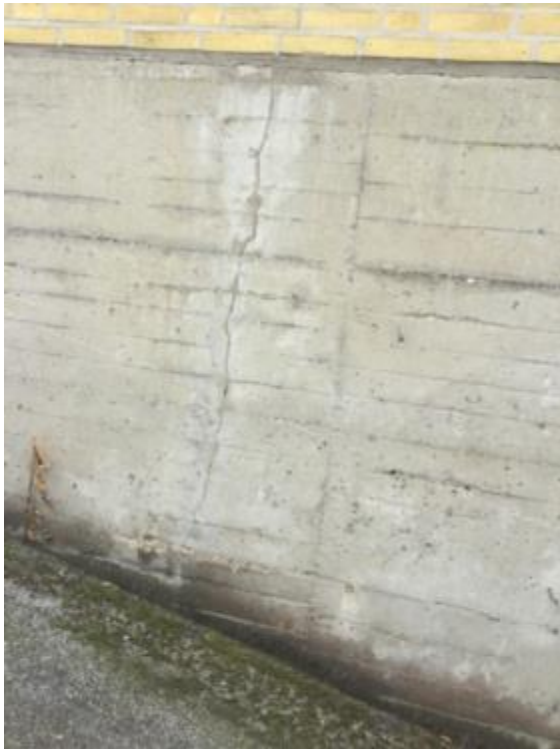
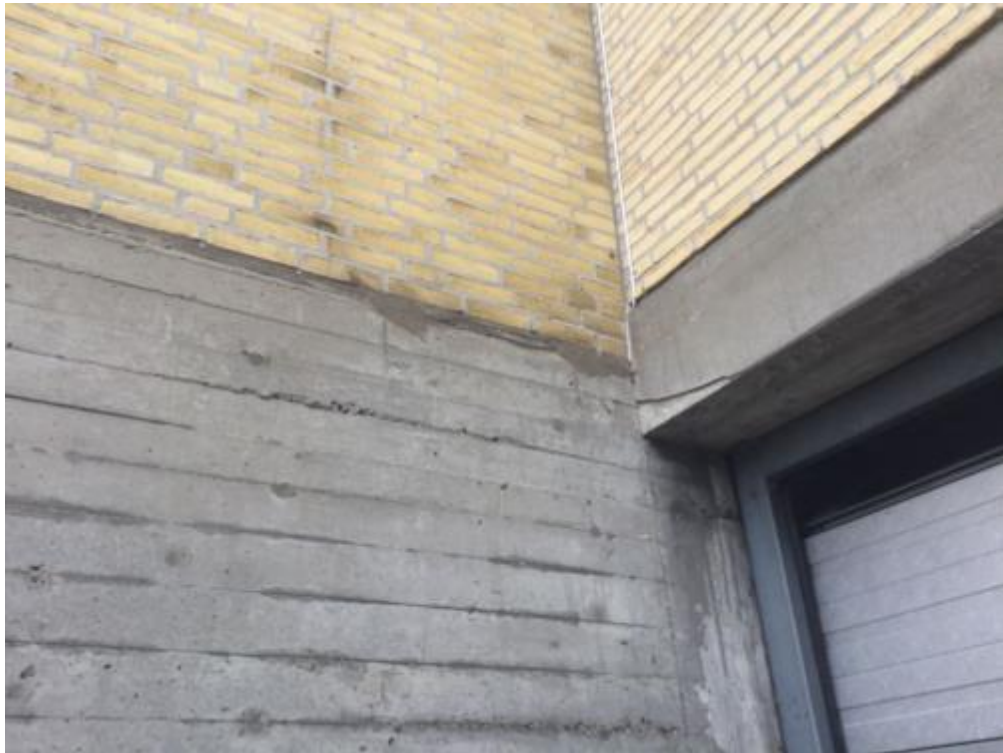
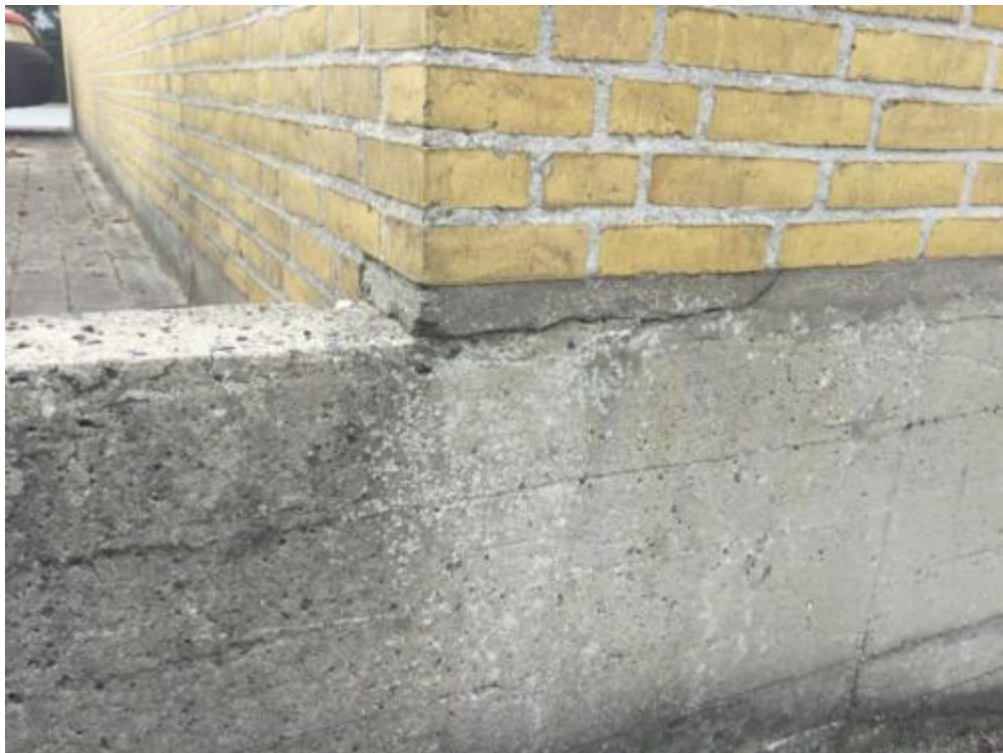
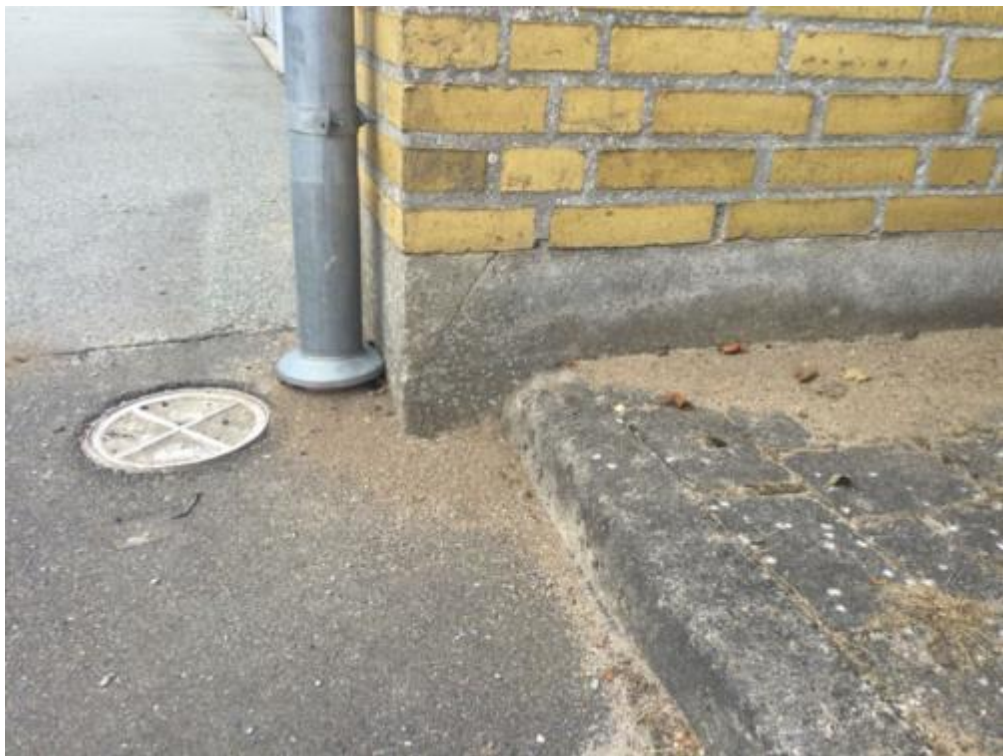
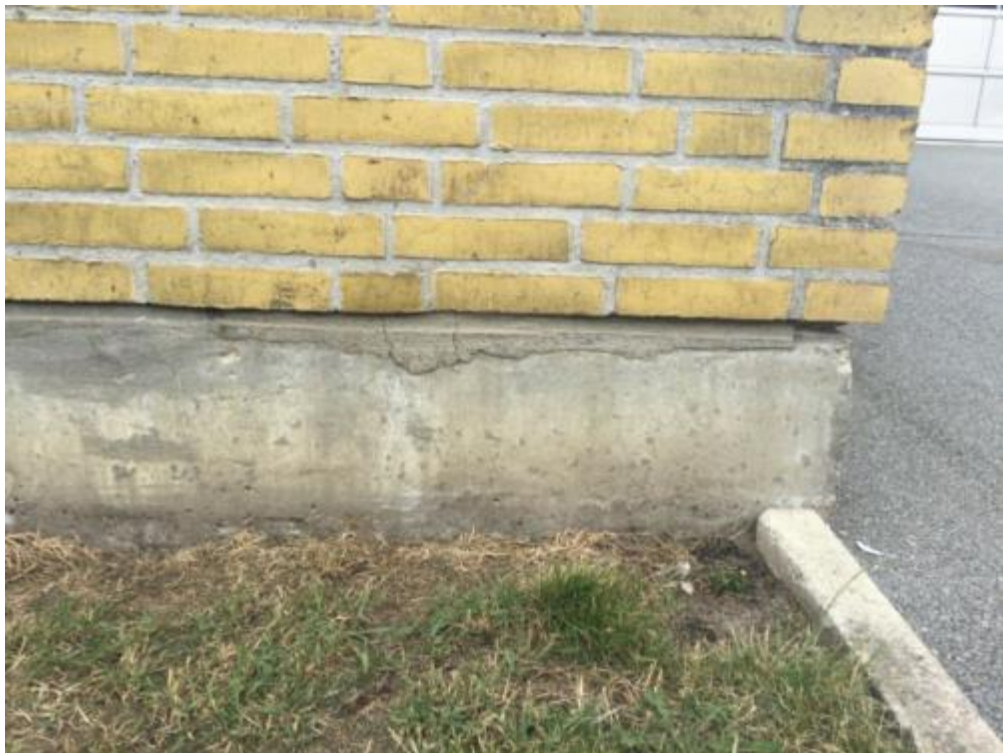
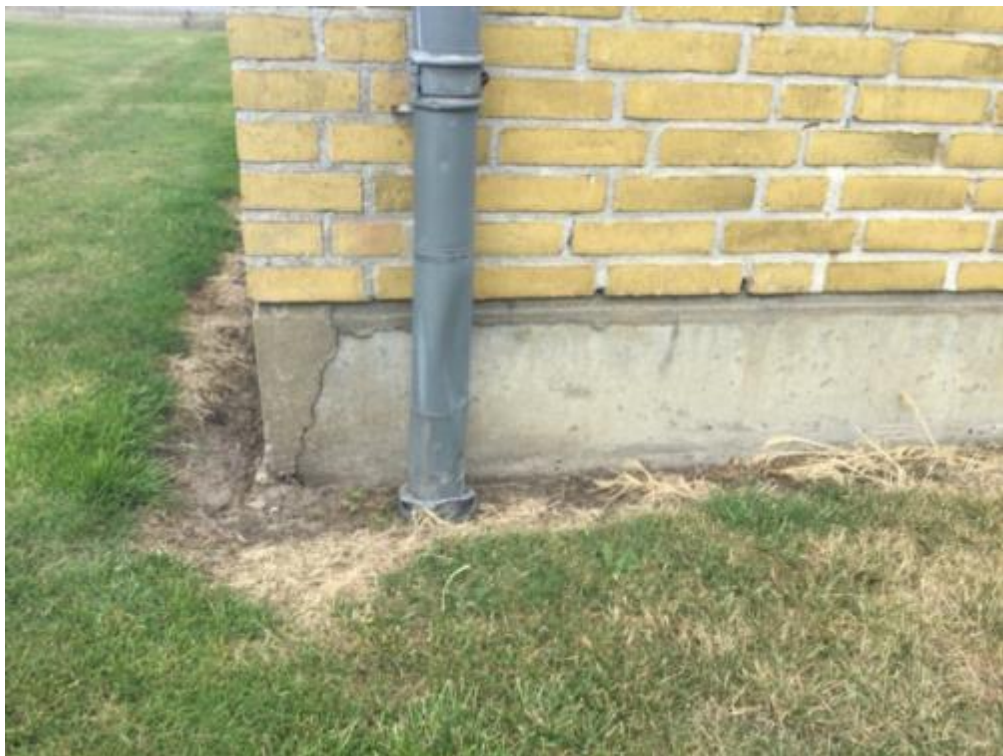
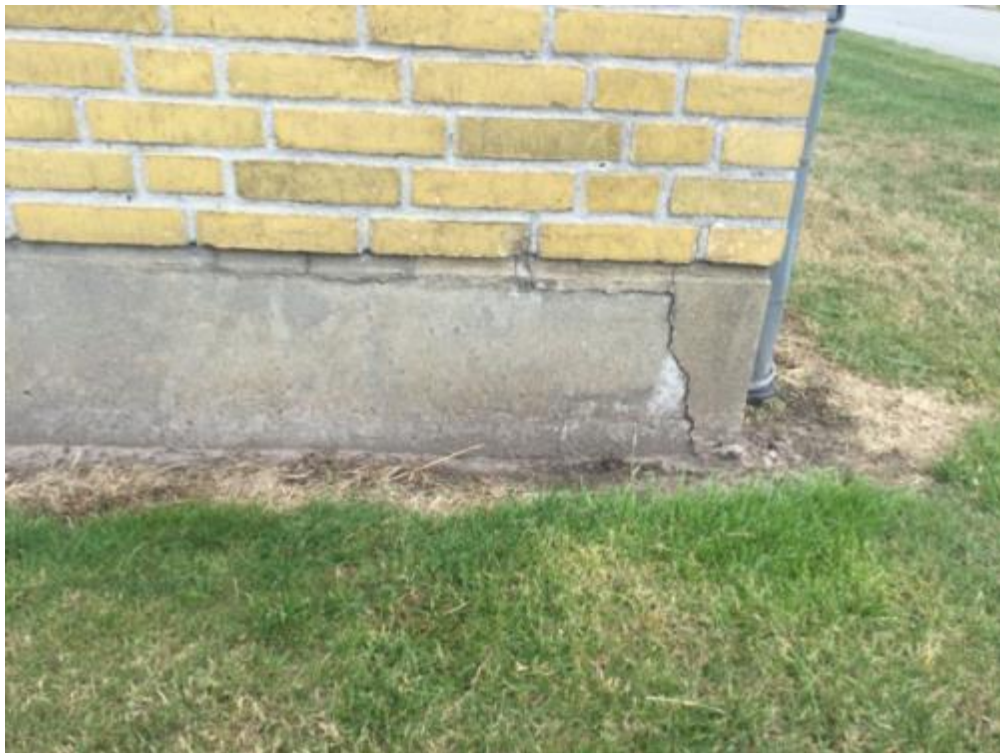
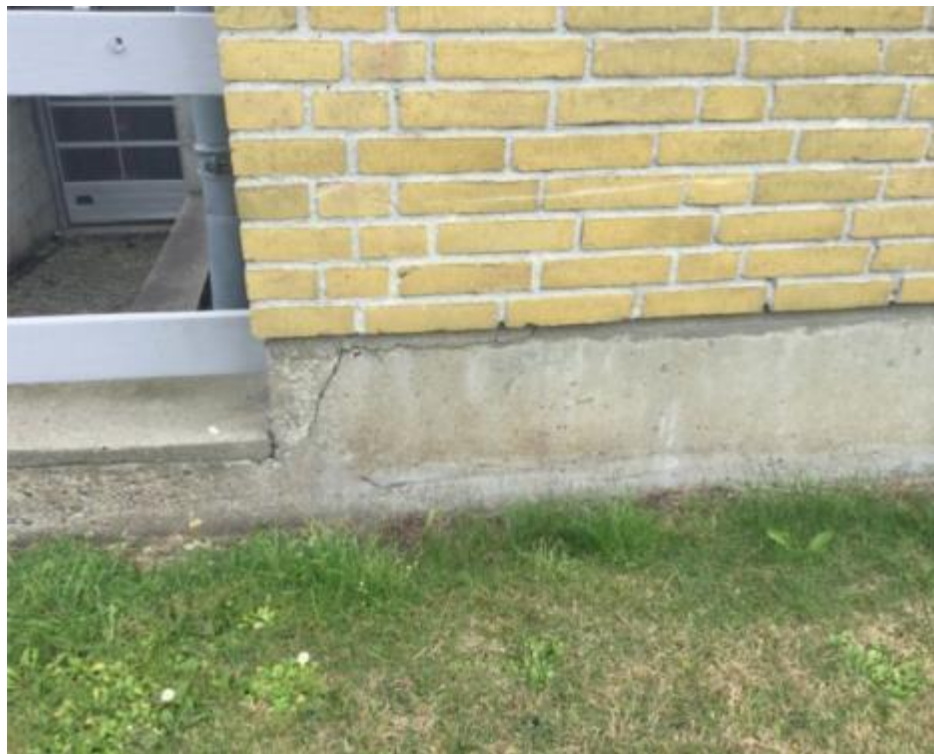
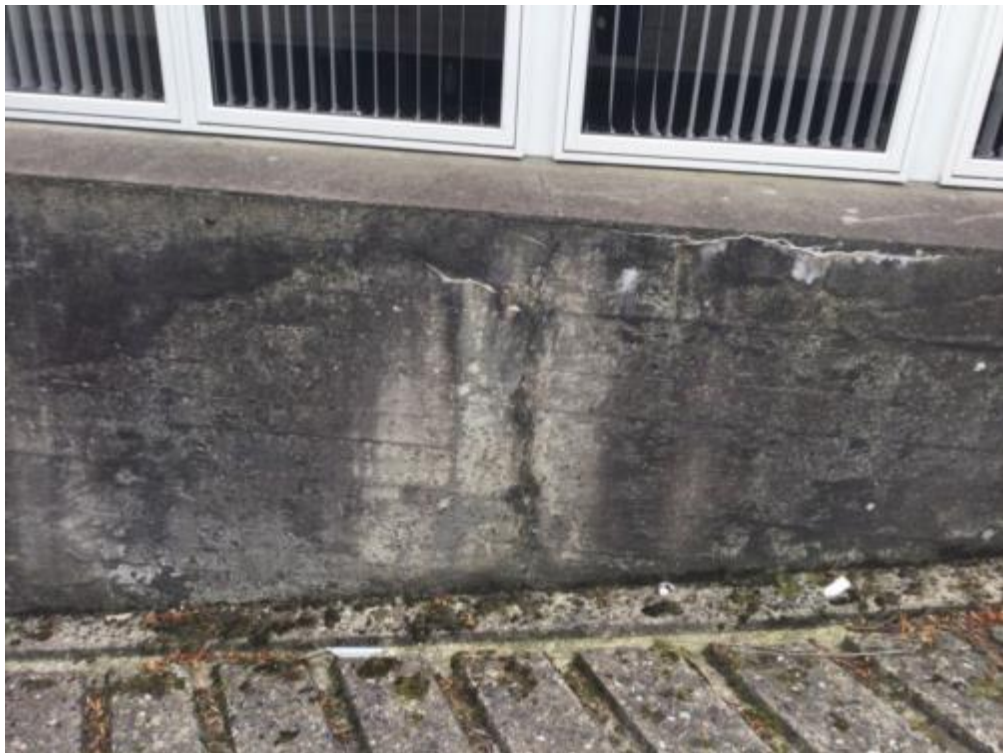
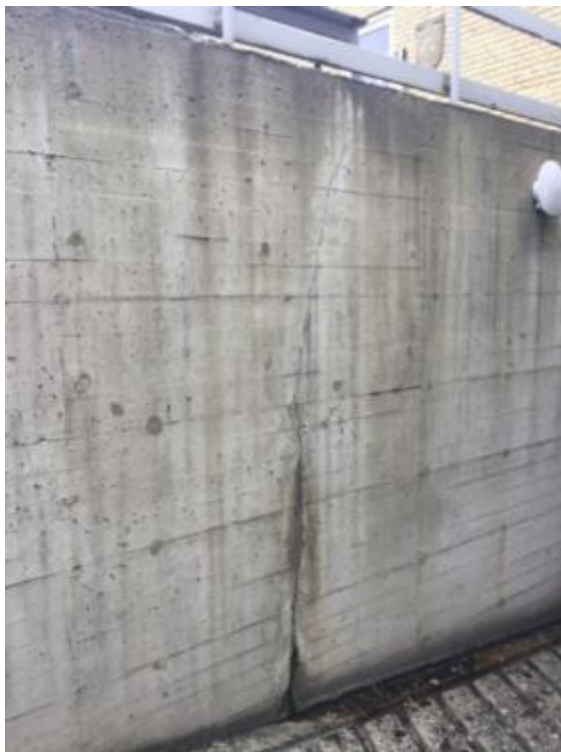
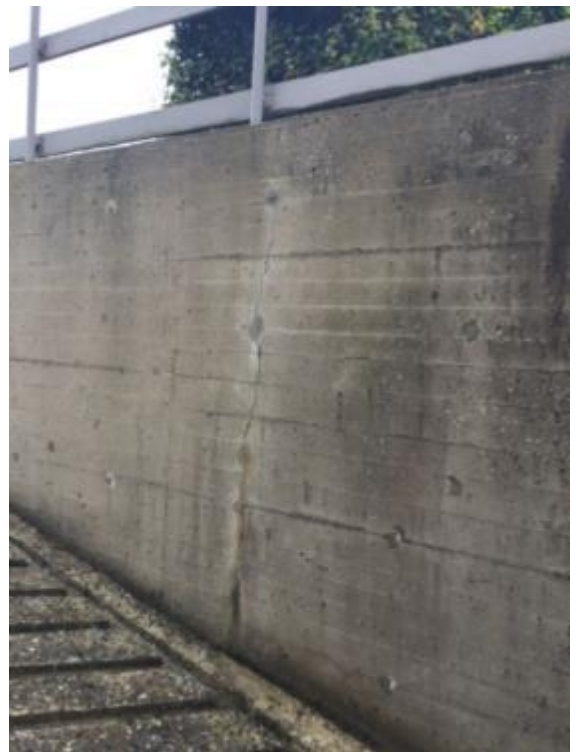
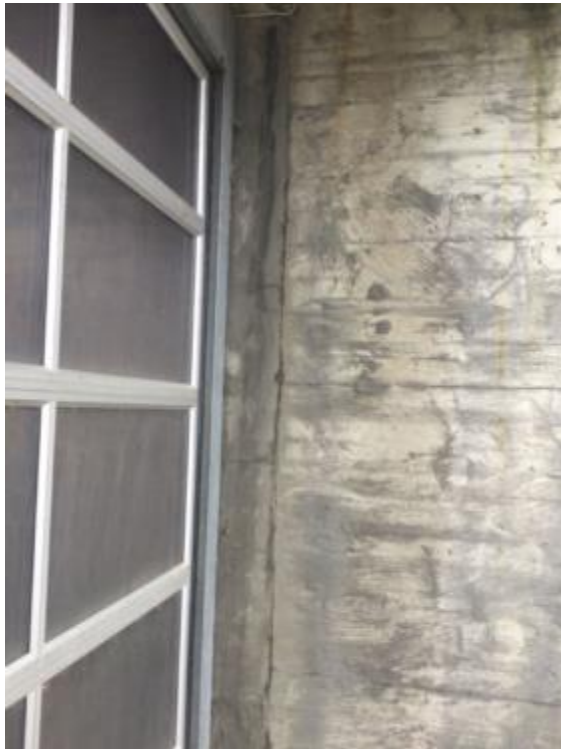
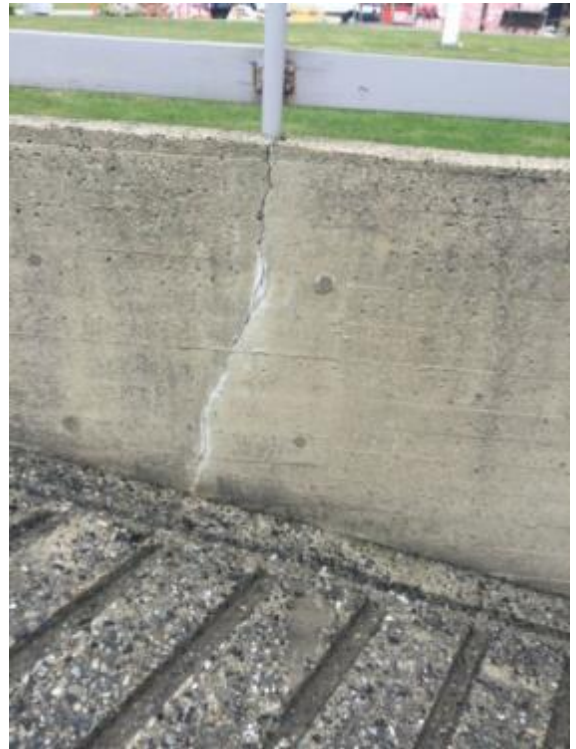
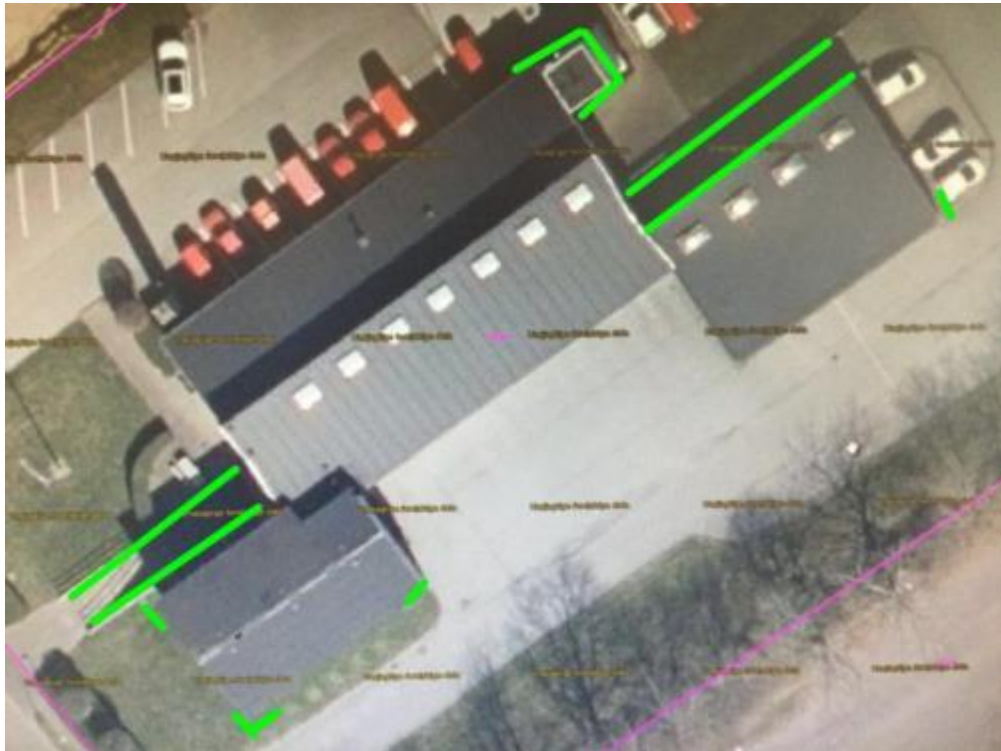
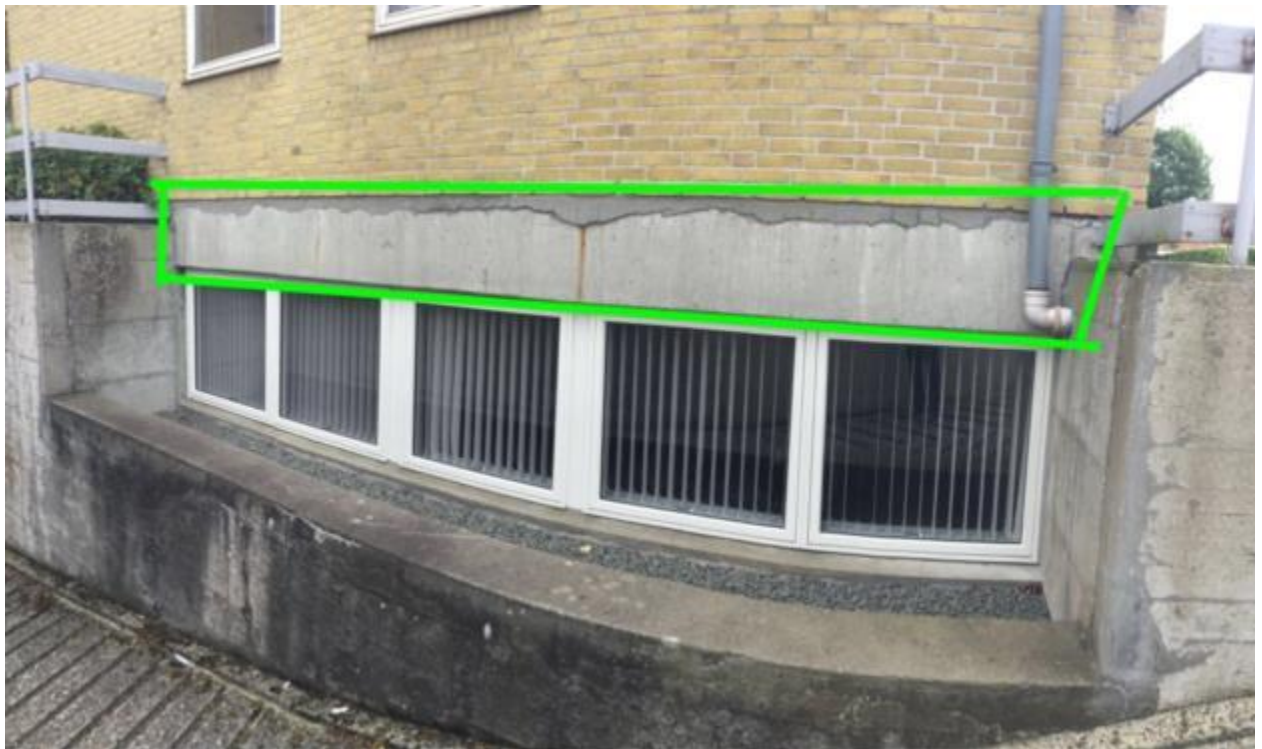
Aktivitetsnr.	Ejendom	Aktivitetsbeskrivelse
3374	VIBORG BRANDSTATION	Rep. pudsskader/sætningsrevner i sokler og betonvægge

OBS: Der er tegn på vand gennemtrængning ved nogle af revnerne i beton væggen ved kælderrampen. Dette skyldes vandtrykket fra tilstødende terræn.
