VIBORG BRANDSTATION

Tilstandsrapport

12 august. 2022

Viborg Brandstation

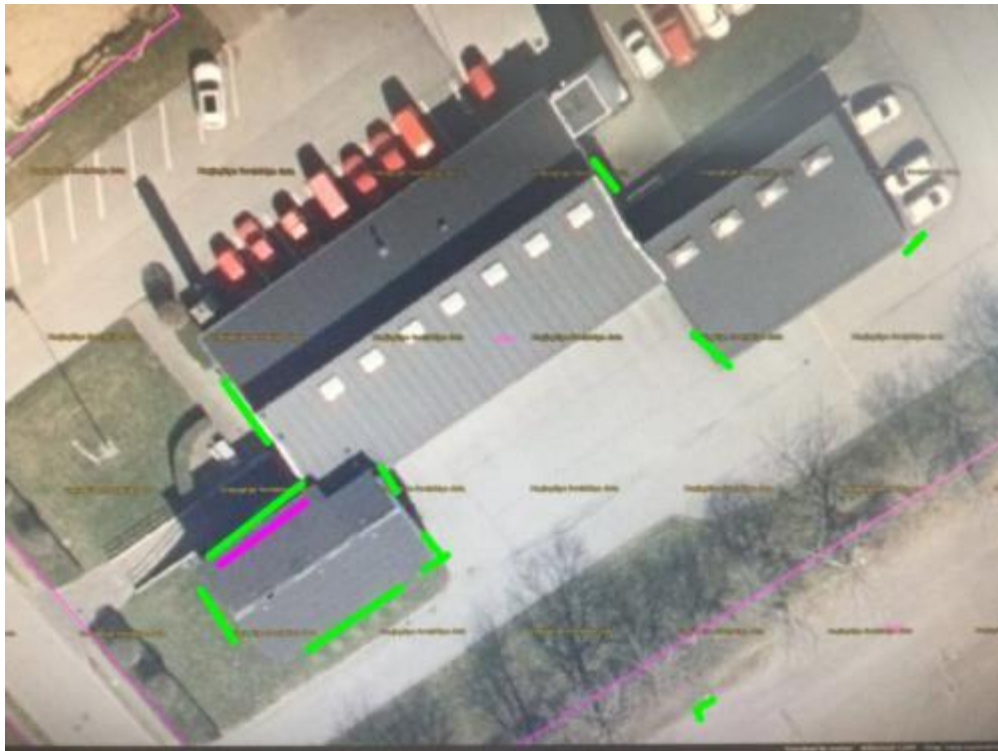
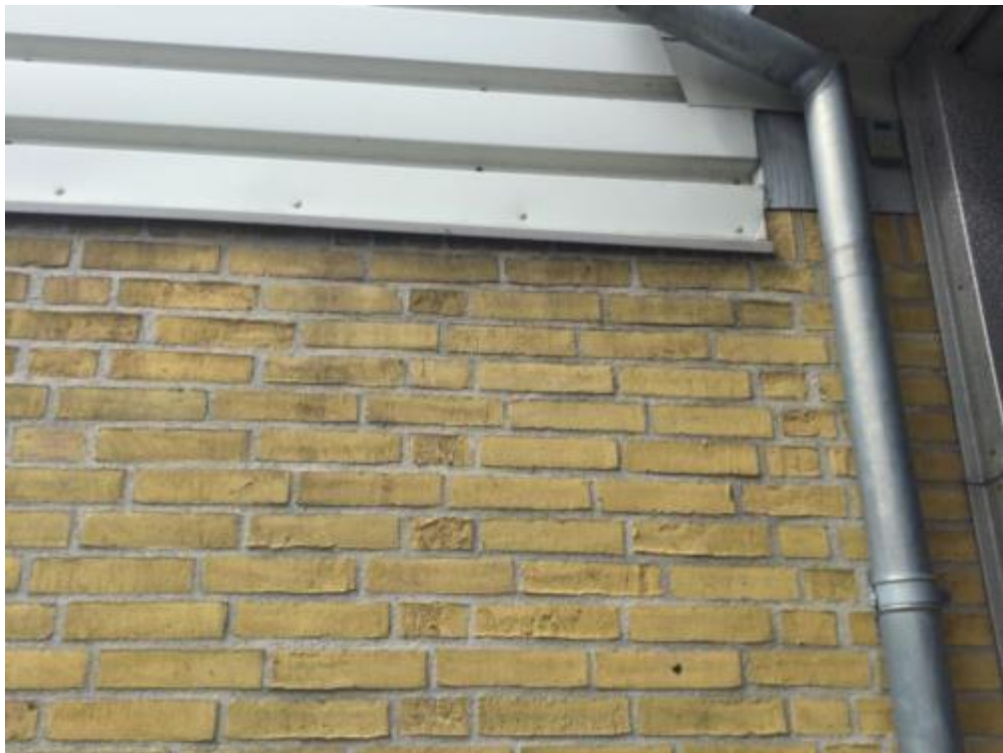
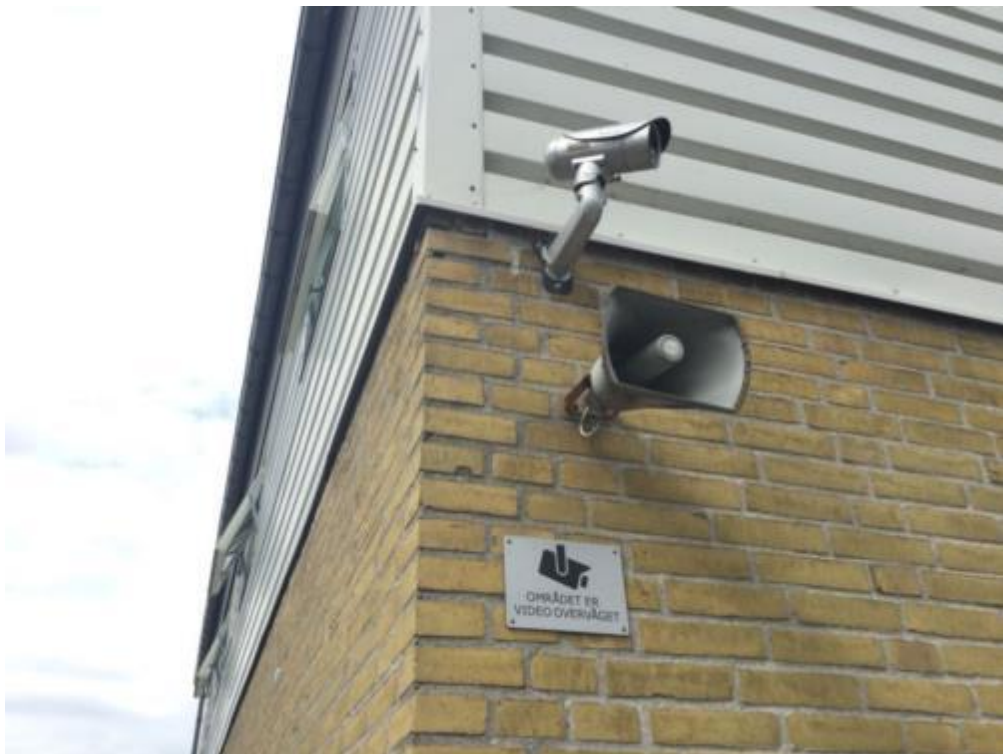
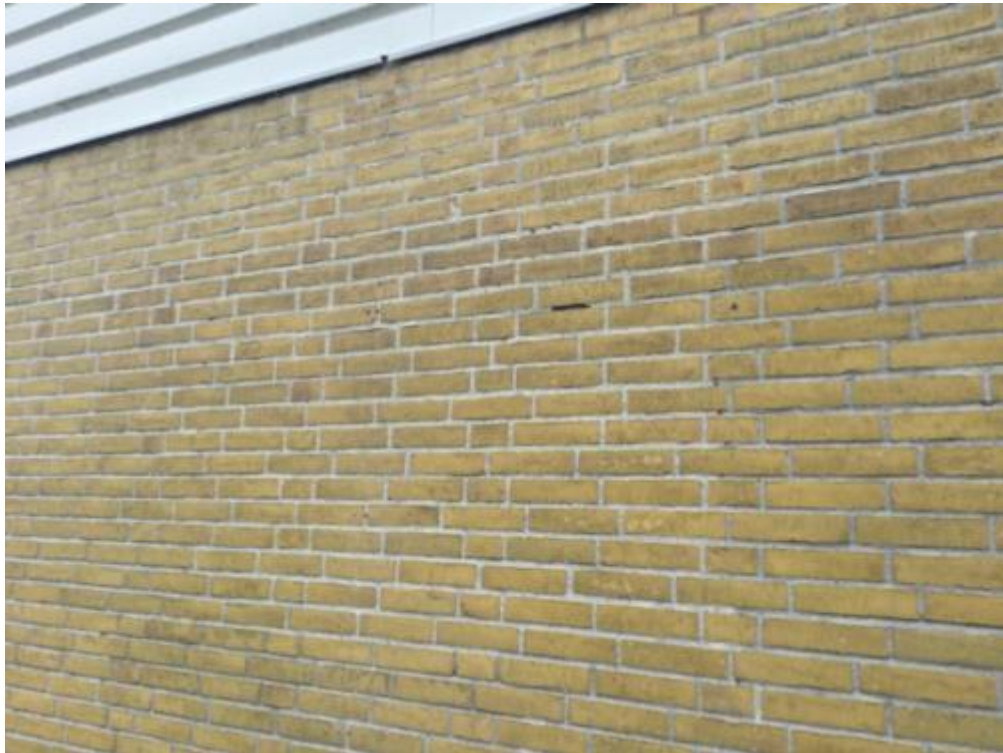
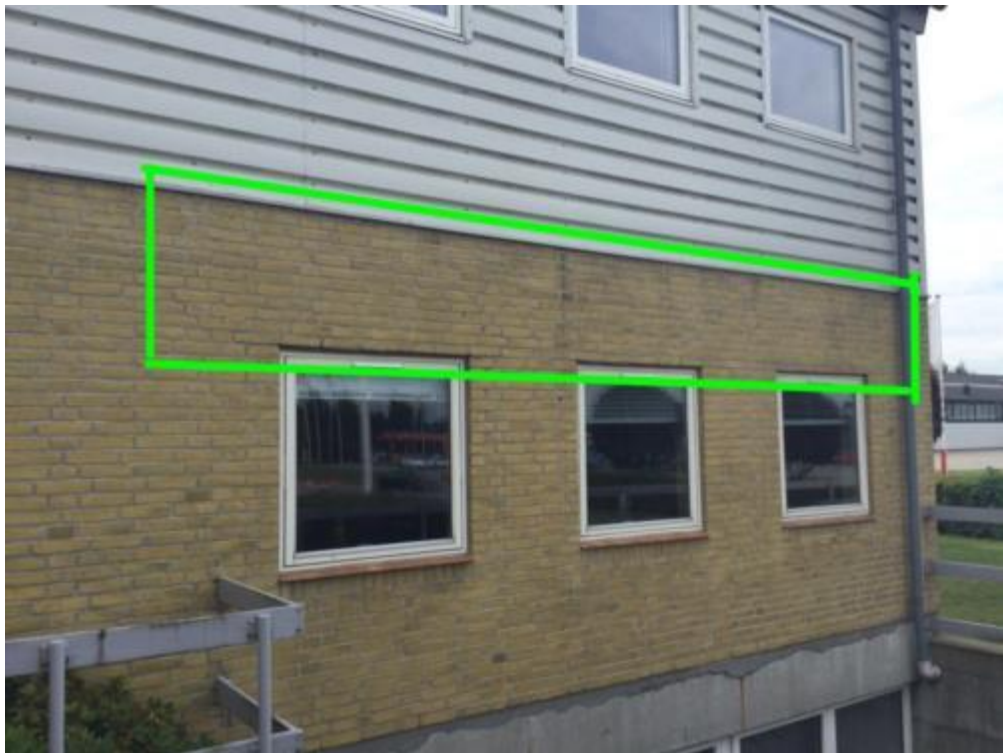
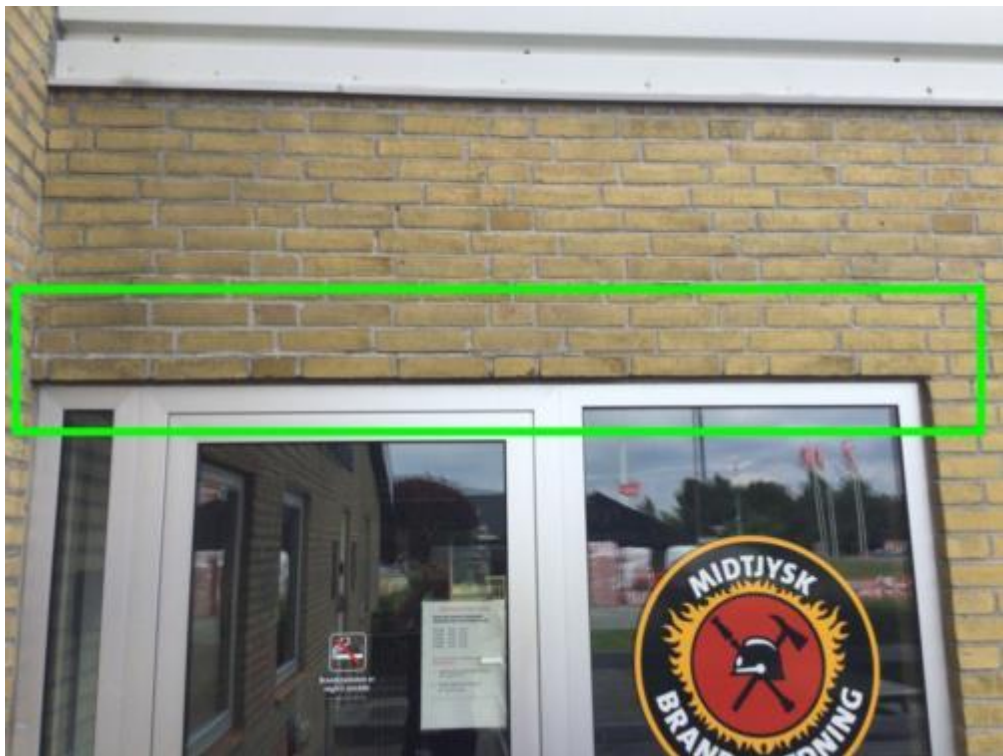
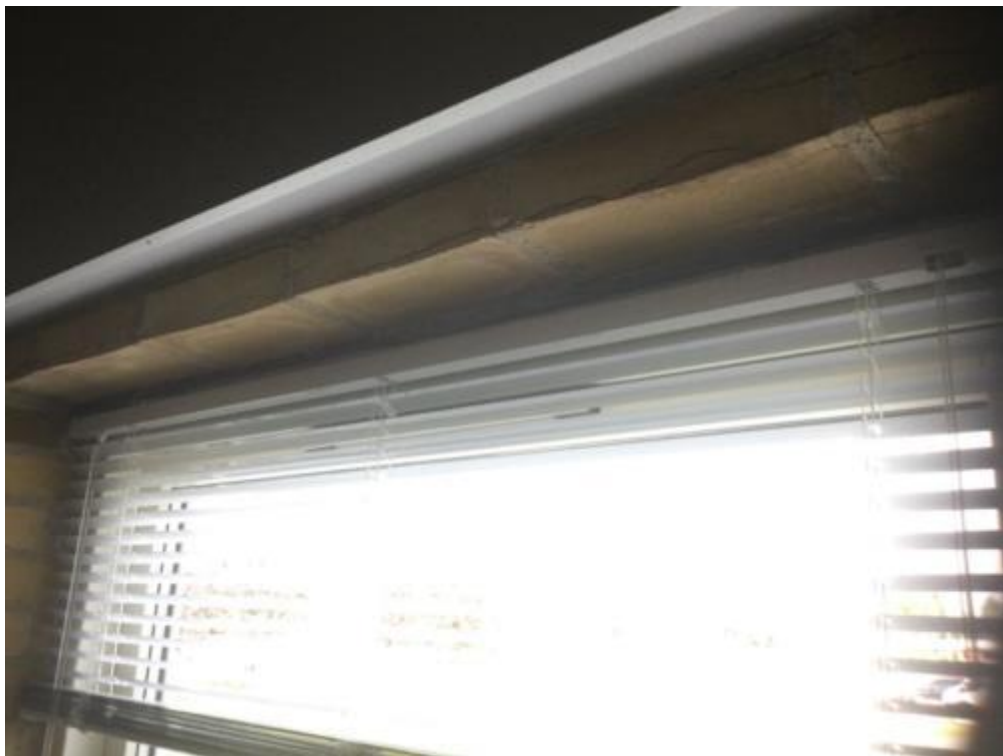
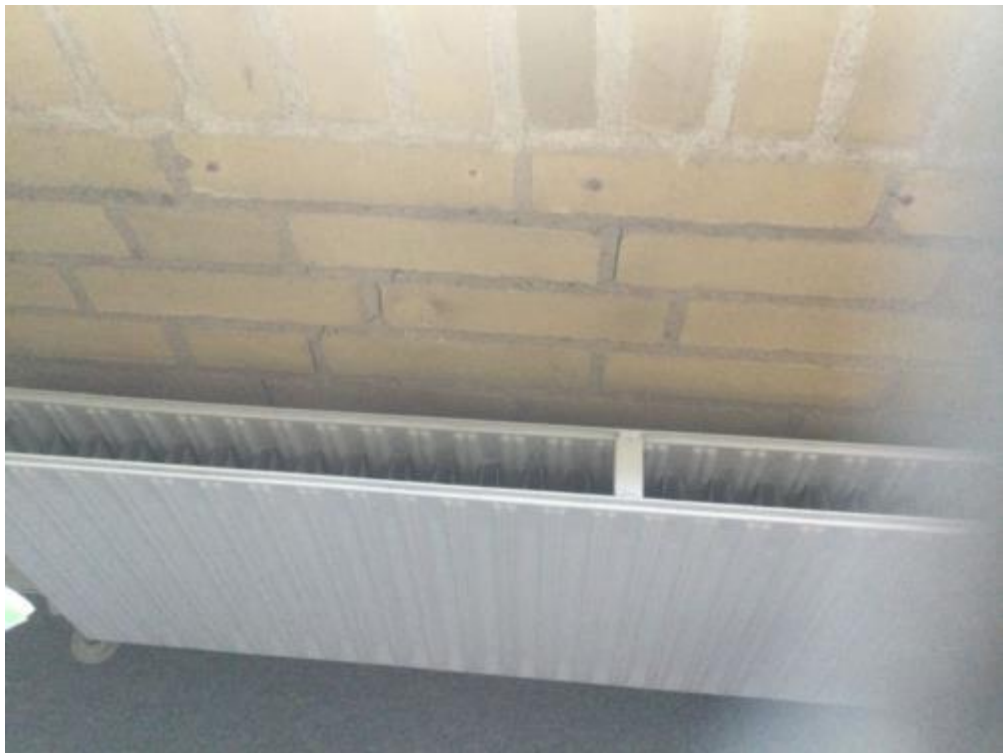
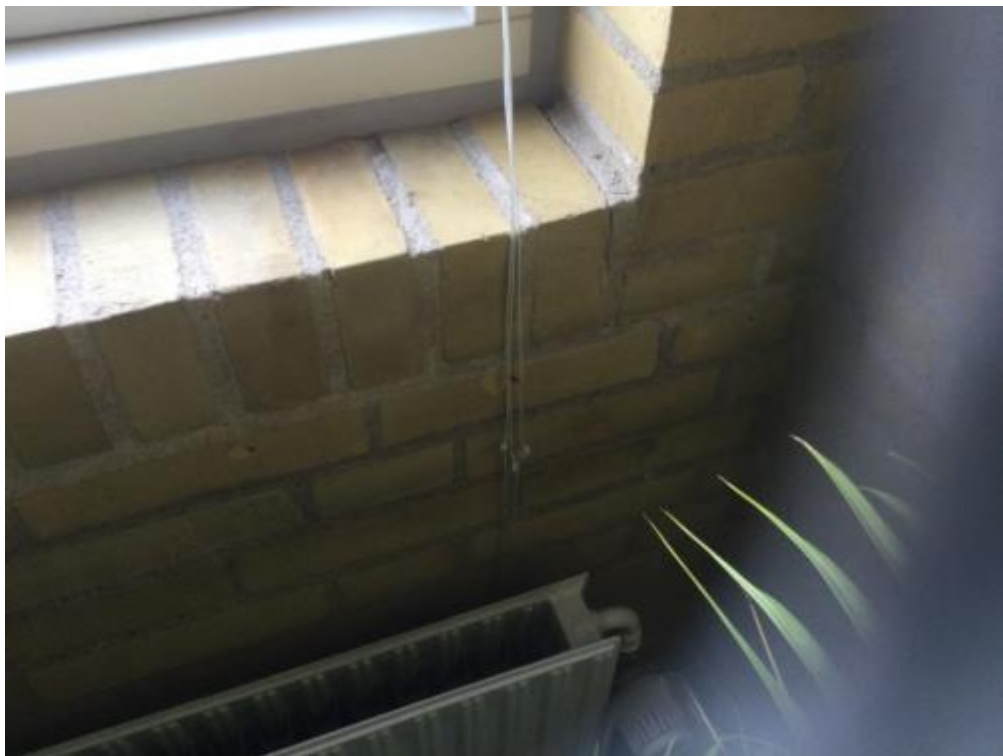
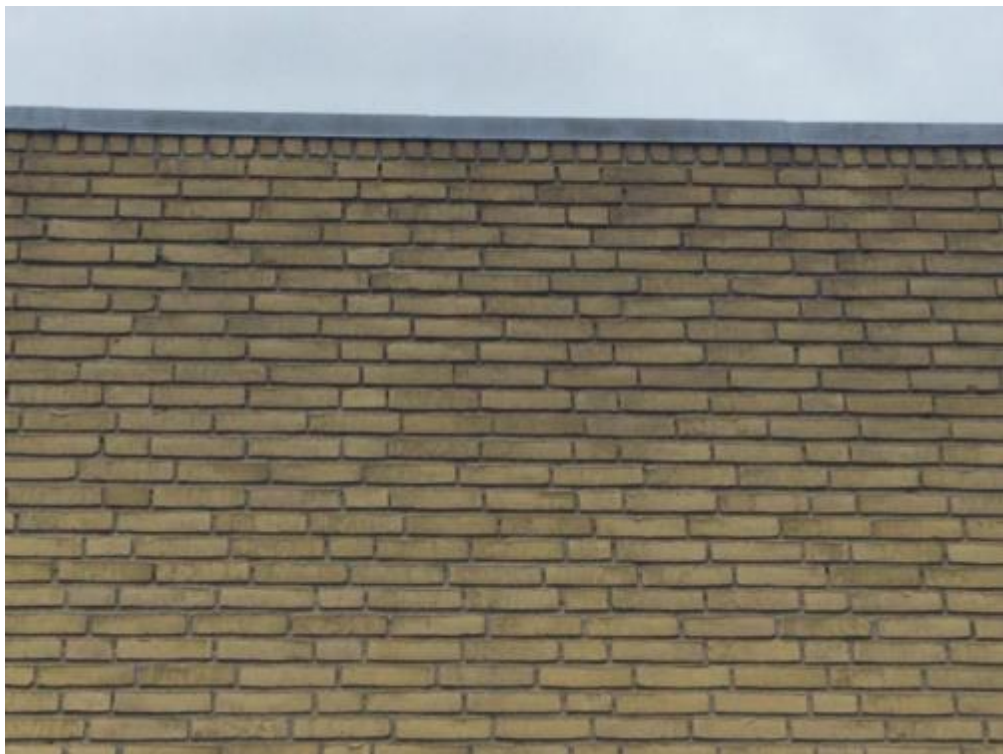
Aktivitetsnr.	Ejendom	Aktivetsbeskrivelse
3380	VIBORG BRANDSTATION	Partiel reparation og omfugning af murværk

K2. (Alvorlige skader) Skader, som medfører, at bygningsdelens funktion svigter inden for overskuelig tid. Dette vil ikke medføre skader på andre bygningsdele.

Murværk eksklusiv skorsten (markeret med grøn)
Inkl. rep. af 3 stk. indvendige overligger + revner i murværk (markeret med lyserød)
Udskiftning af dilatationsfuge

Udskiftning af udfaldne/løse fuger.
Udskiftning af skadede/revnede mursten.
Omfugning partielt.

Optimal	Beslut	Faggruppe	Beløb	Status
2024	2024	Murer	37.000 kr	-

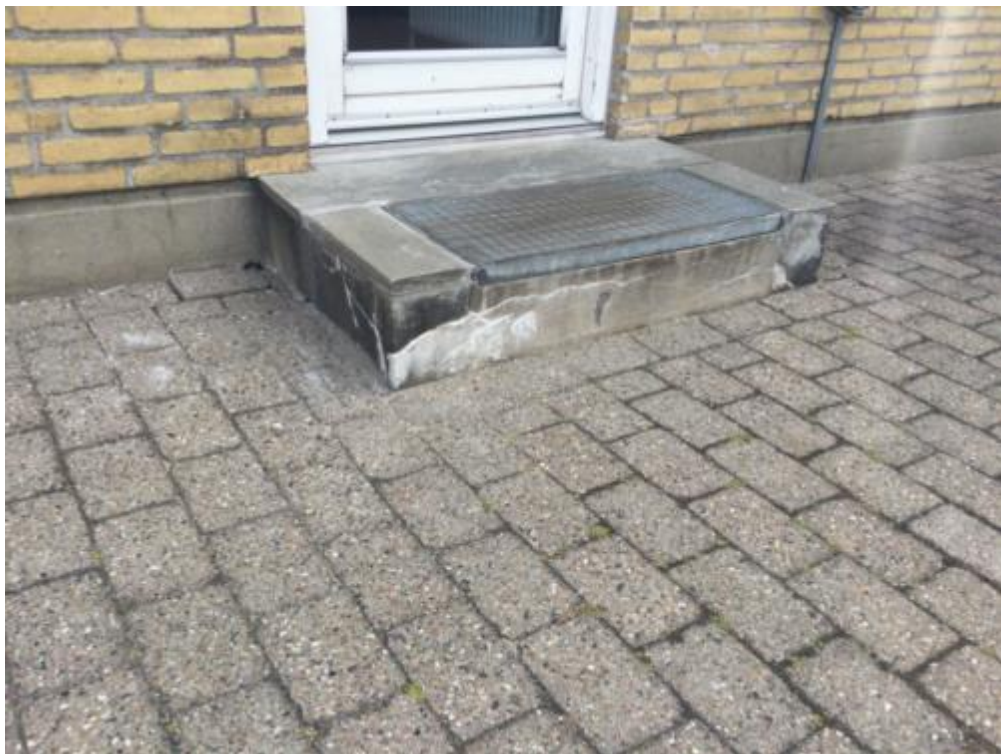
Aktivitetsnr.	Ejendom	Aktivitetsbeskrivelse
3381	VIBORG BRANDSTATION	Trapper rep. - puds og klinker - syd gavl

K1. (Mindre alvorlige skader) Skader, som ikke har nogen indflydelse på bygningsdelens eller bygningens funktion.

Udbedring/eftergå for afskallinger, revner og løse klinker.

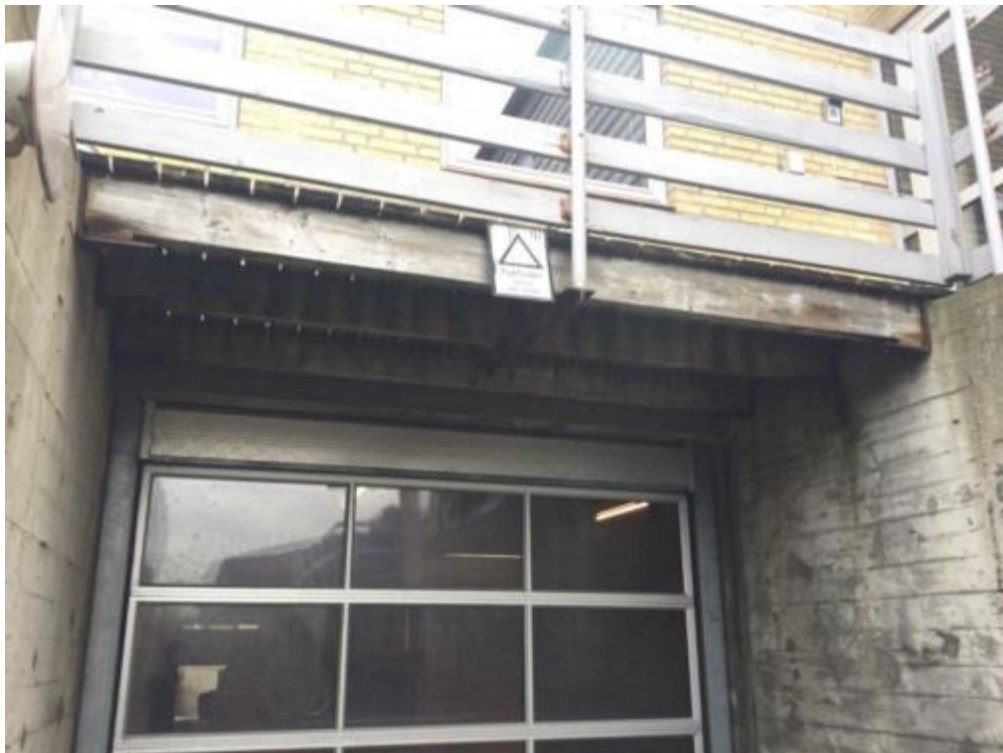
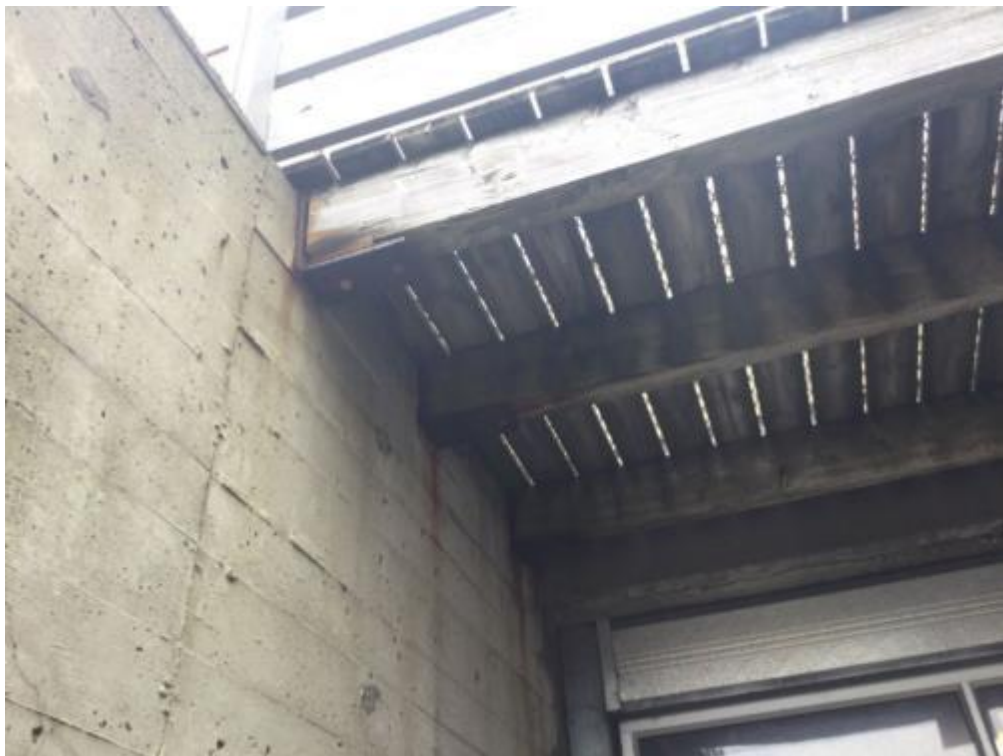
Aktivitetsnr.	Ejendom	Aktivitetsbeskrivelse
3384	VIBORG BRANDSTATION	Udskiftning af gangbro

I forbindelse med en evt. renovering skal gangbroen til bygning 6 over nedkørslen til kælderen under brandstationen udskiftes eller evt. løses på anden vis, idet stålbjælkerne fremstår med korrosion og træbelægningen har synlige rådskader.

K2. (Alvorlige skader) Skader, som medfører, at bygningsdelens funktion svigter inden for overskuelig tid. Dette vil ikke medføre skader på andre bygningsdele.
