VIBORG BRANDSTATION

Tilstandsrapport

12 august. 2022

Viborg Brandstation

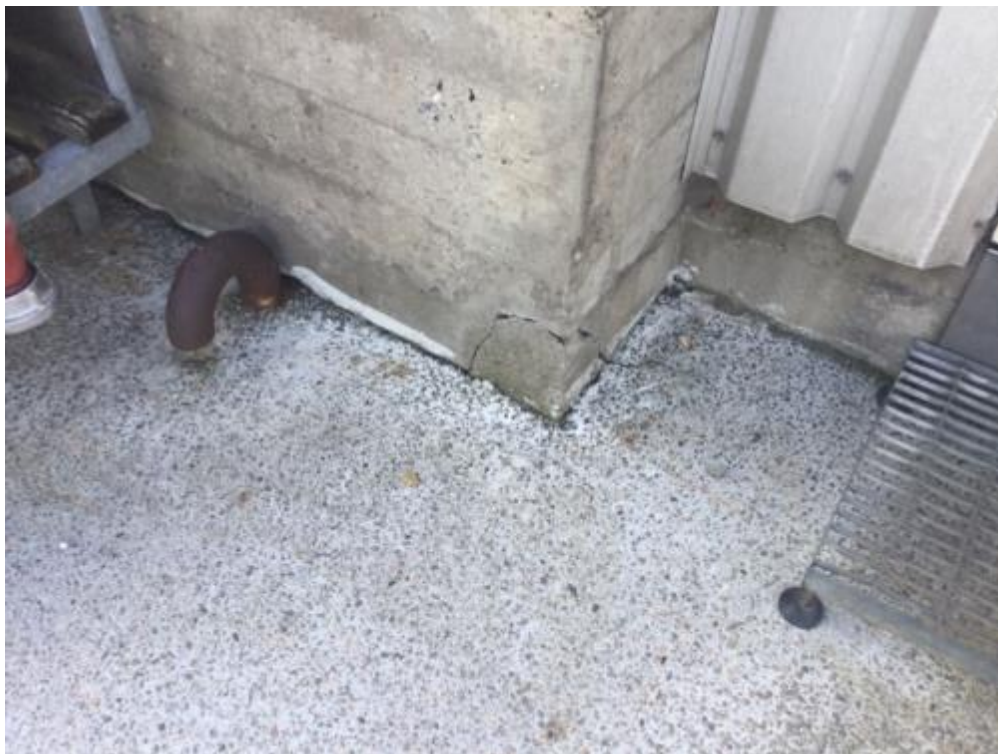
Aktivitetsnr.: 3374 (fortsat)

OBS: Der er tegn på vand gennemtrængning ved nogle af revnerne i beton væggen ved kælderrampen. Dette skyldes vandtrykket fra tilstødende terræn.

Aktivitetsnr.	Ejendom	Aktivitetsbeskrivelse
3374	VIBORG BRANDSTATION	Rep. pudsskader/sætningsrevner i sokler og betonvægge

Reparation af pudsskader, afskalninger og sætningsrevner i nødvendigt omfang.

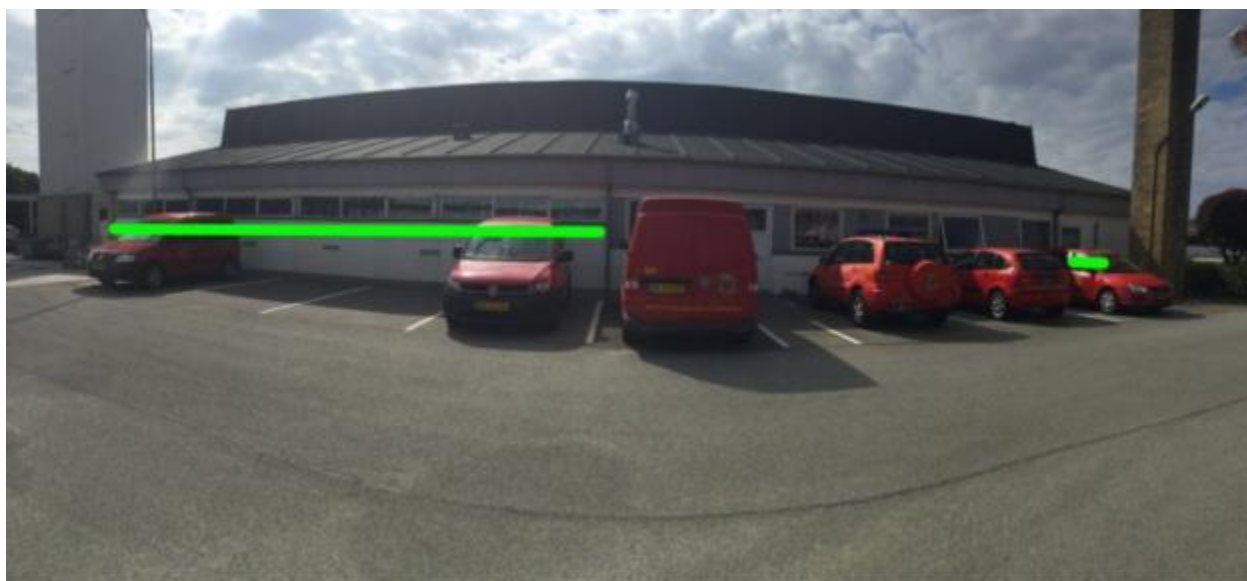
Aktivitetsnr.: 3375 (fortsat)

Sted / omfang:
Vestfacade

Aktivitetsnr.	Ejendom	Aktivitetsbeskrivelse
3375	VIBORG BRANDSTATION	Udskiftning af vinduer - vestfacade

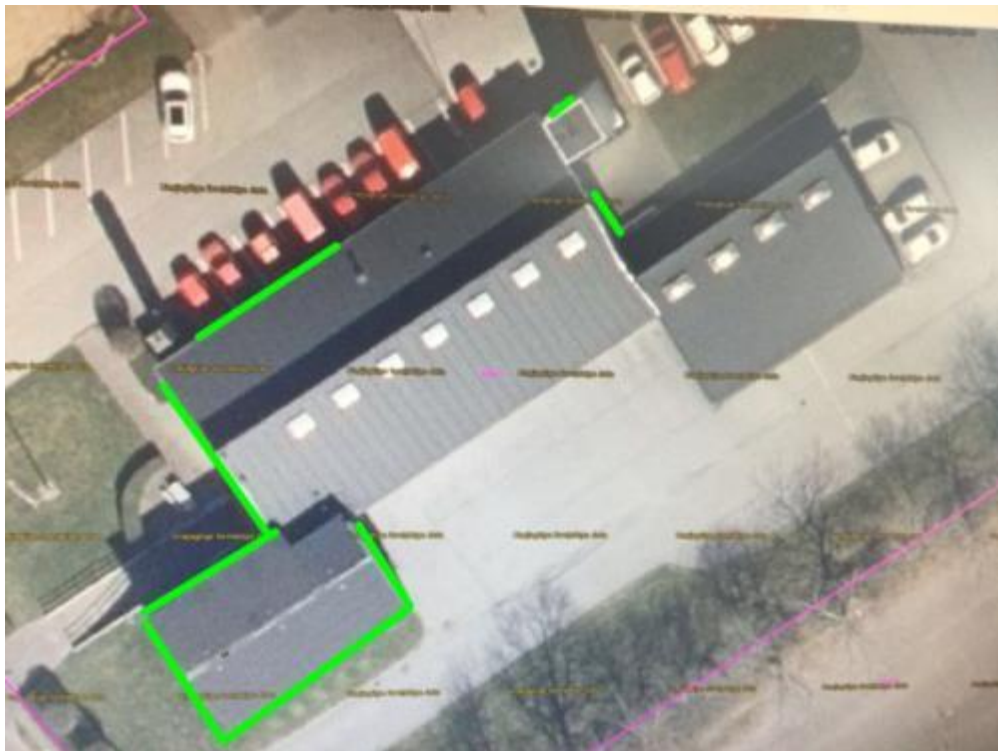
Aktivitetsnr.: 3376 (fortsat)

Aktivitetsnr.	Ejendom	Aktivitetsbeskrivelse
3376	VIBORG BRANDSTATION	Malerbehandling af vinduer og døre

Reparation/udlusninger af træværk i nødvendigt omfang.
Defekte glaslister udskiftes alu.
Defekte tætningslister udskiftes.
Afrensning, slibning, pletning og 2 x malerbehandling. Inkl. fals og kant.

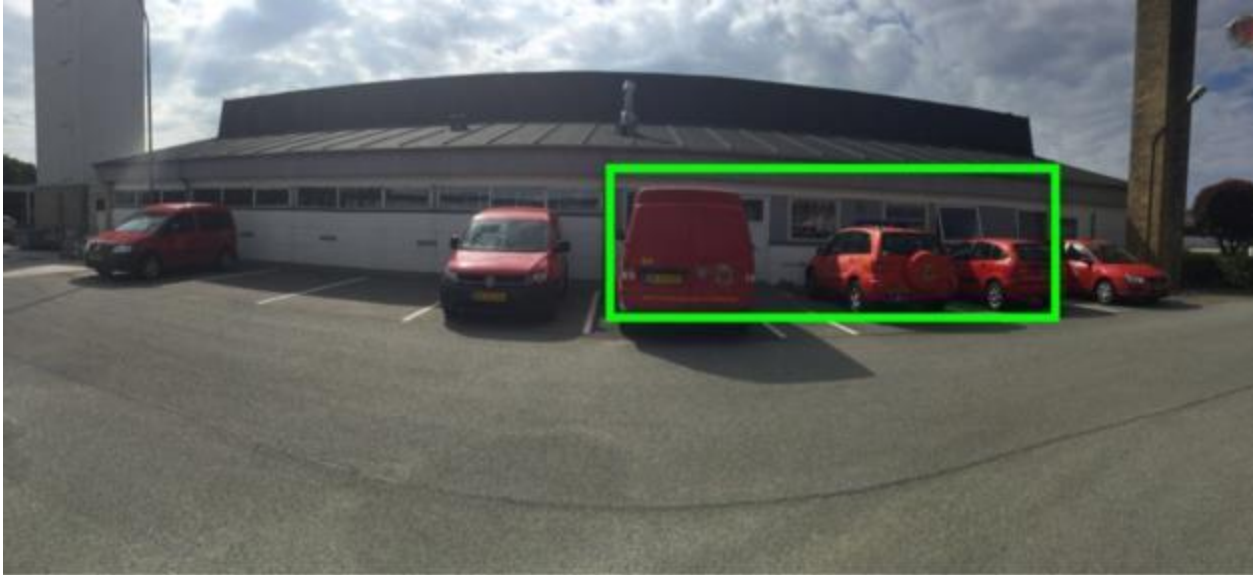
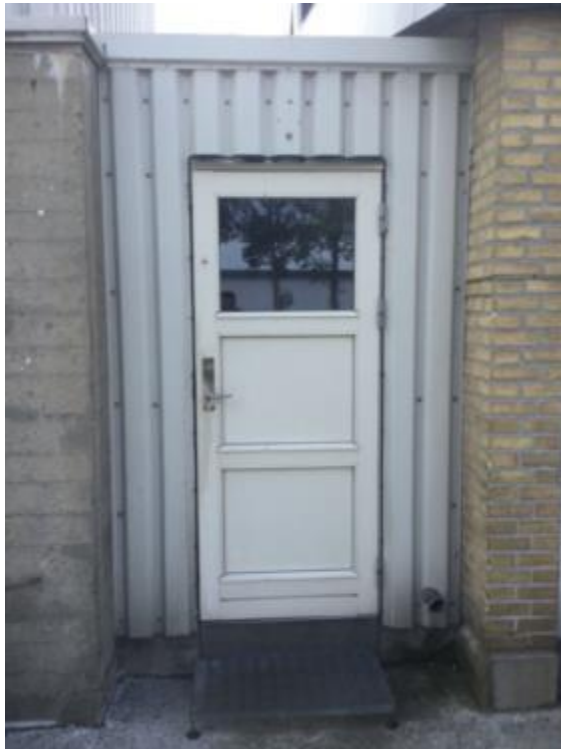
Aktivitetsnr.: 3376 (fortsat)

Aktivitetsnr.	Ejendom	Aktivetsbeskrivelse
3376	VIBORG BRANDSTATION	Malerbehandling af vinduer og døre

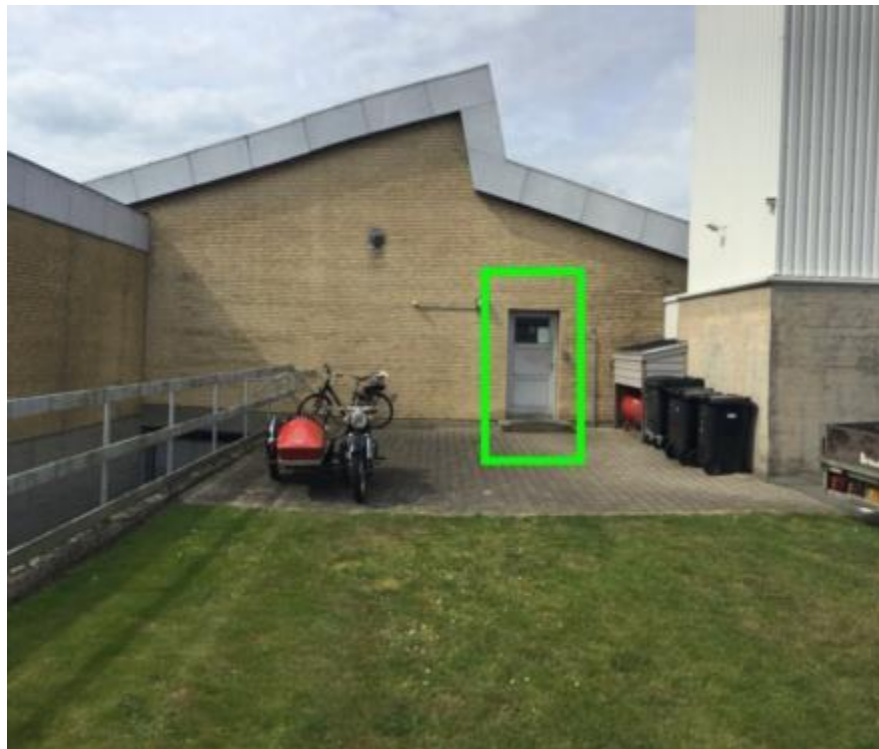
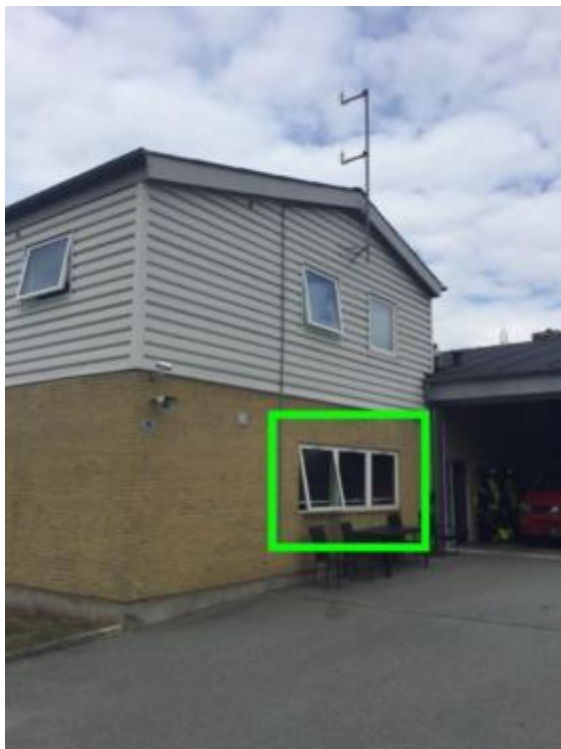
Aktivitetsnr.: 3376 (fortsat)

Aktivitetsnr.	Ejendom	Aktivitetsbeskrivelse
3376	VIBORG BRANDSTATION	Malerbehandling af vinduer og døre

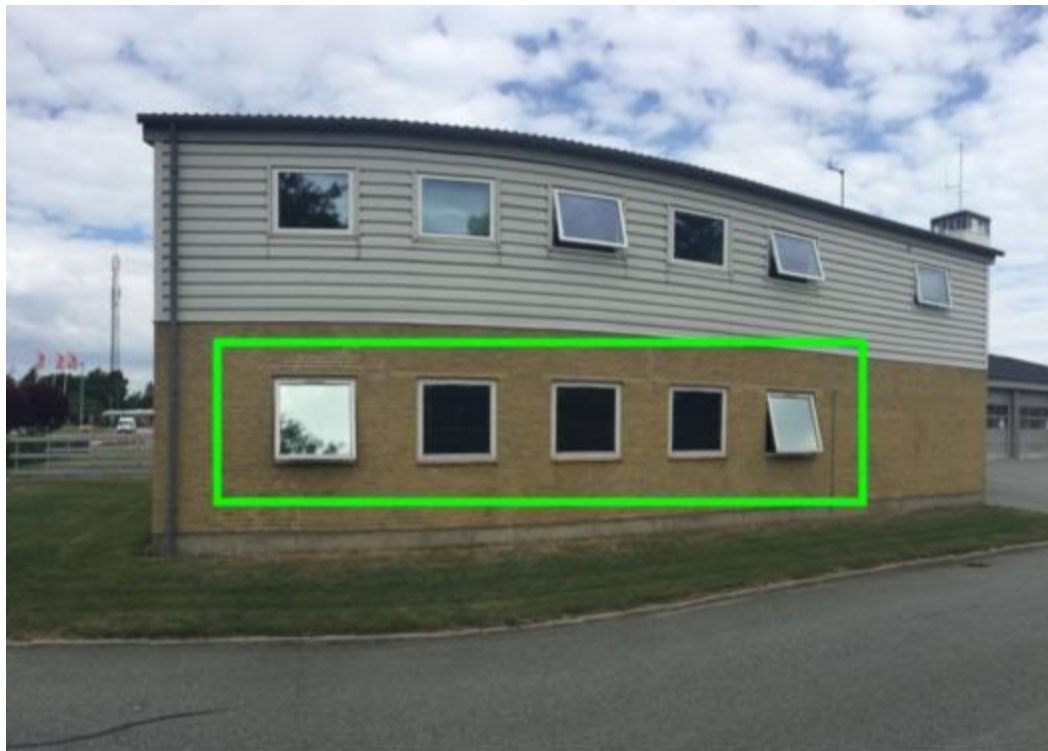
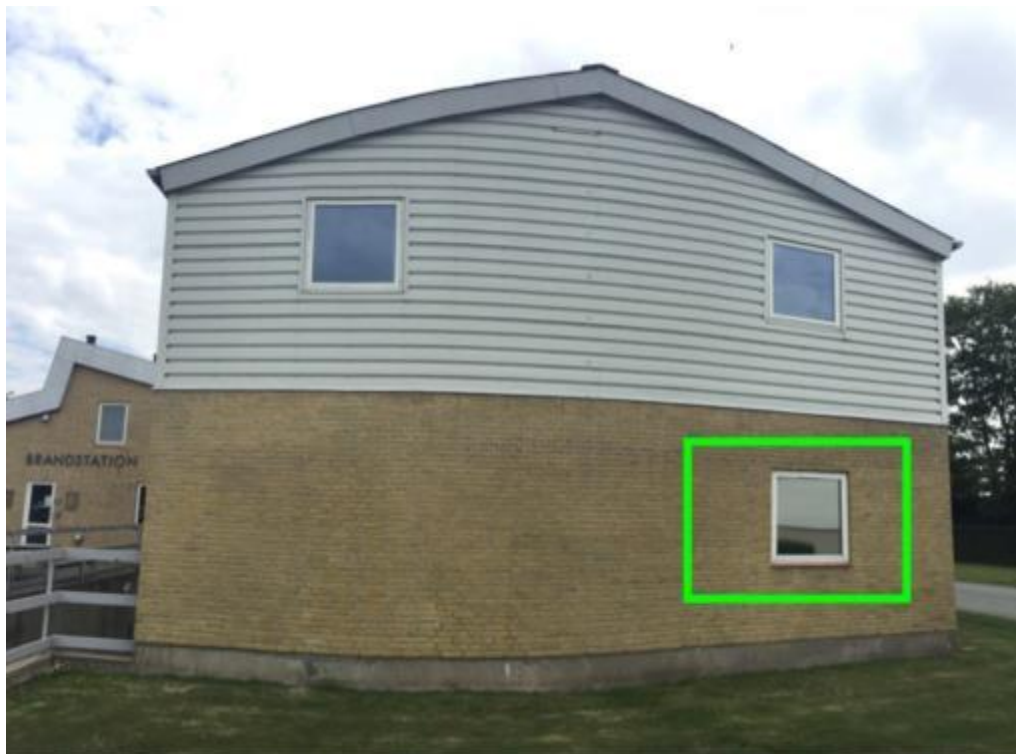
Aktivitetsnr.: 3376 (fortsat)

Aktivitetsnr.	Ejendom	Aktivitetsbeskrivelse
3376	VIBORG BRANDSTATION	Malerbehandling af vinduer og døre

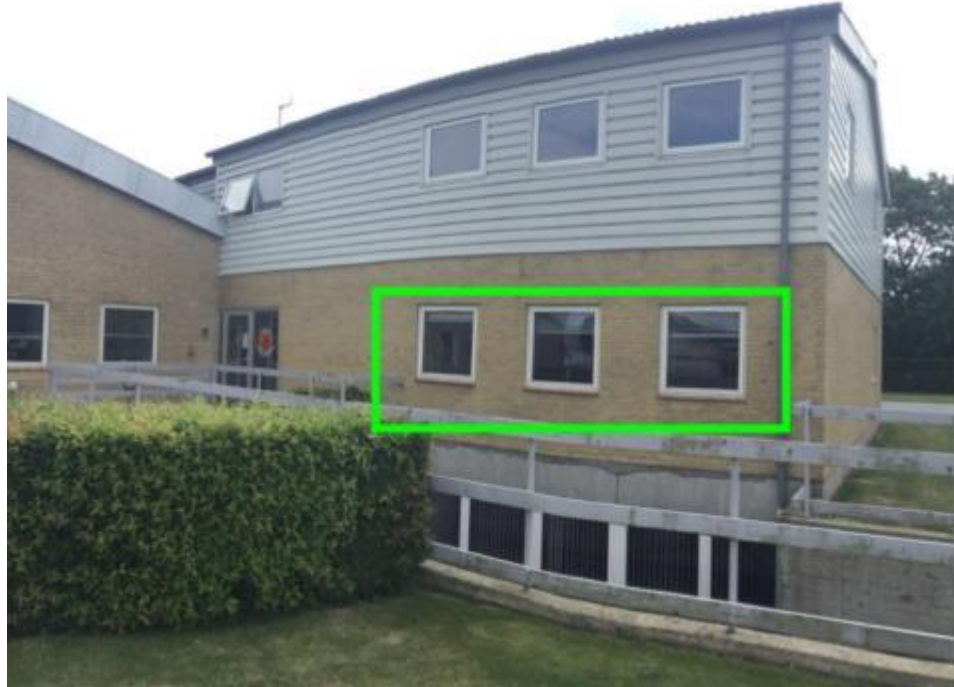
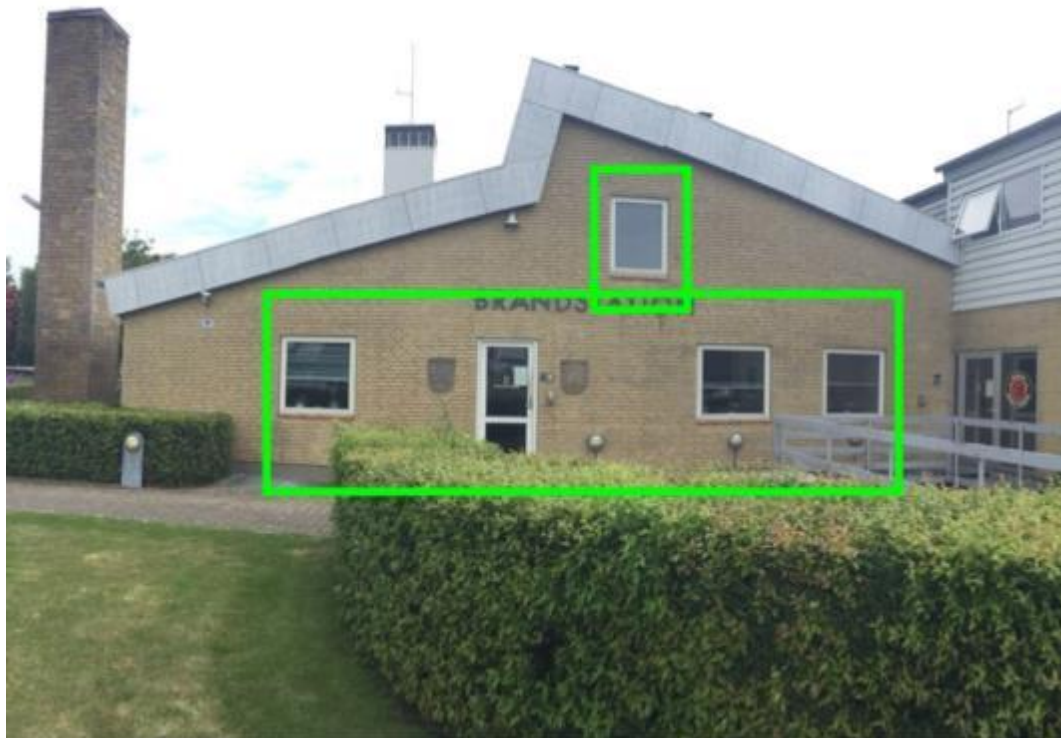
Aktivitetsnr.: 3376 (fortsat)

Aktivitetsnr.	Ejendom	Aktivetsbeskrivelse
3376	VIBORG BRANDSTATION	Malerbehandling af vinduer og døre

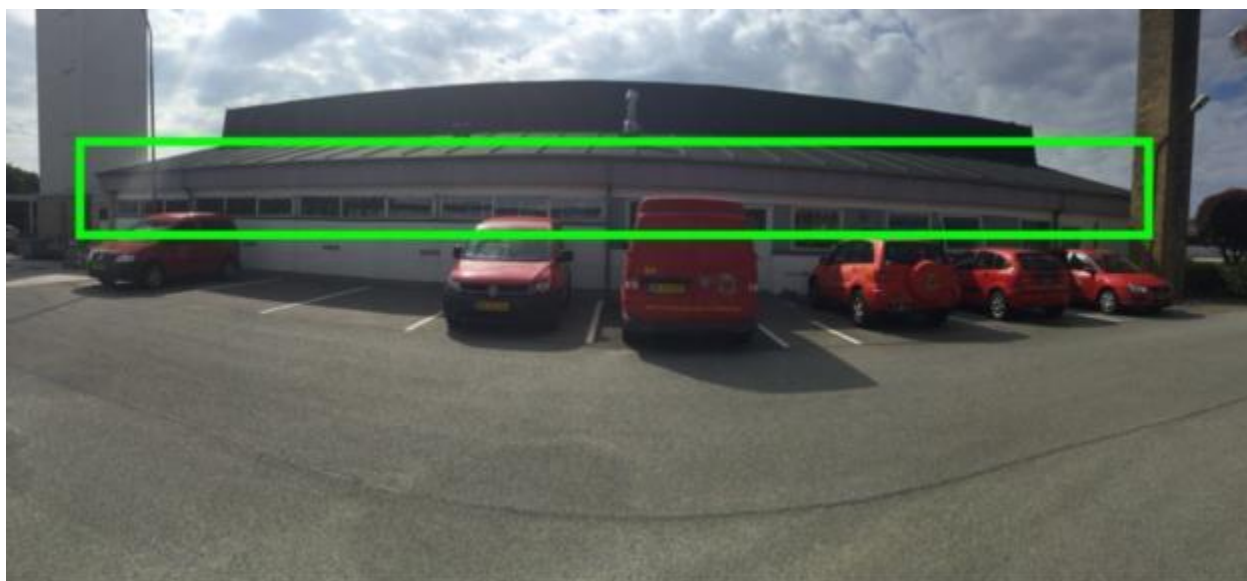
Aktivitetsnr.: 3377 (fortsat)

Aktivitetsnr.	Ejendom	Aktivitsbeskrivelse
3377	VIBORG BRANDSTATION	Underbeklædning udskiftes - vest facade

Eksist. underbeklædning udskiftes:
Ny underbeklædninger som tilstødende

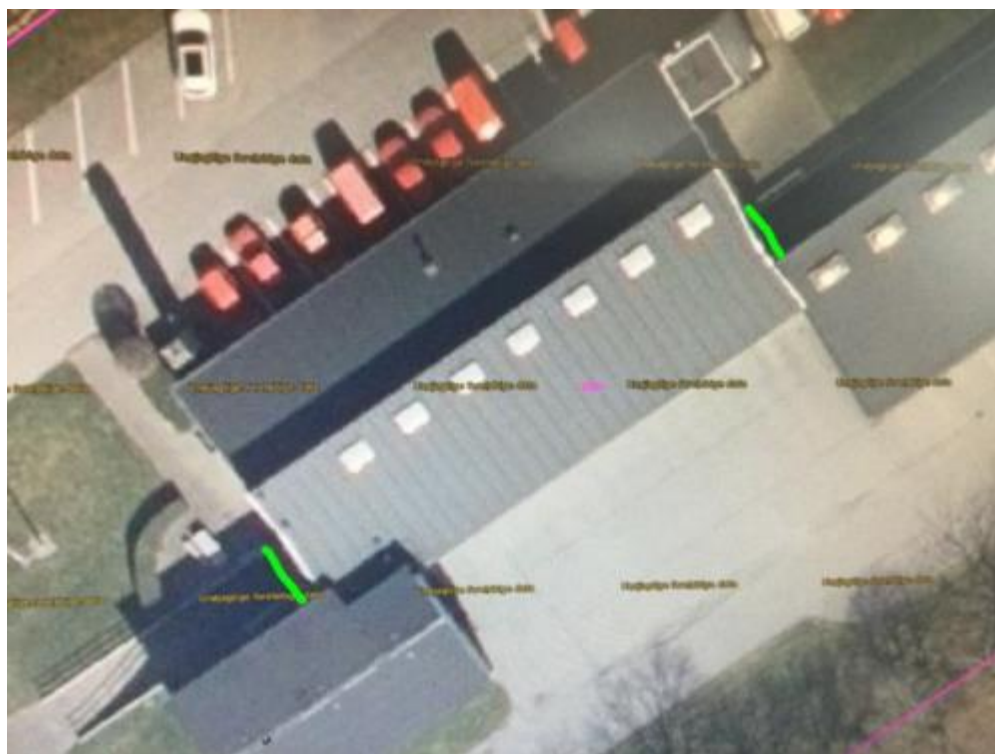
Aktivitetsnr.: 3378 (fortsat)

Energimæssigt vil det være en fordel at udskifte portene tidligere end vurderet ift. vedligehold.

Aktivitetsnr.	Ejendom	Aktivitetsbeskrivelse
3378	VIBORG BRANDSTATION	Udskifte ledhejse porte i kælder

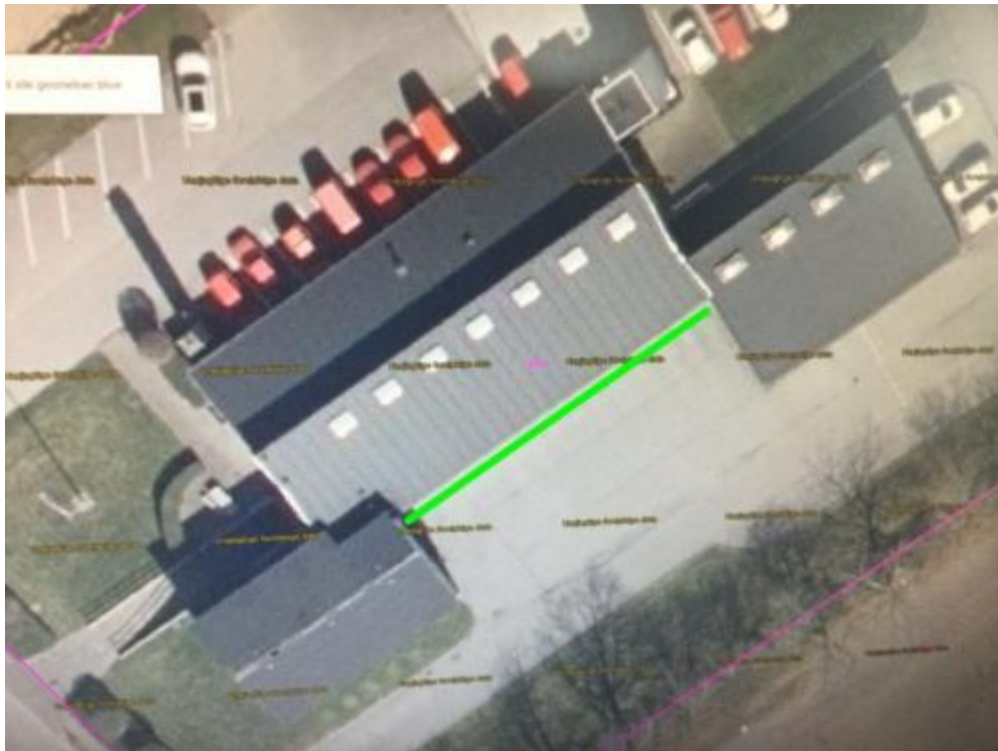
Aktivitetsnr.: 3379 (fortsat)

Energimæssigt vil det være en fordel at udskifte portene tidligere end vurderet ift. vedligehold.

Aktivitetsnr.	Ejendom	Aktivitetsbeskrivelse
3379	VIBORG BRANDSTATION	Udskifte ledhejse porte i garage (1 - 7)

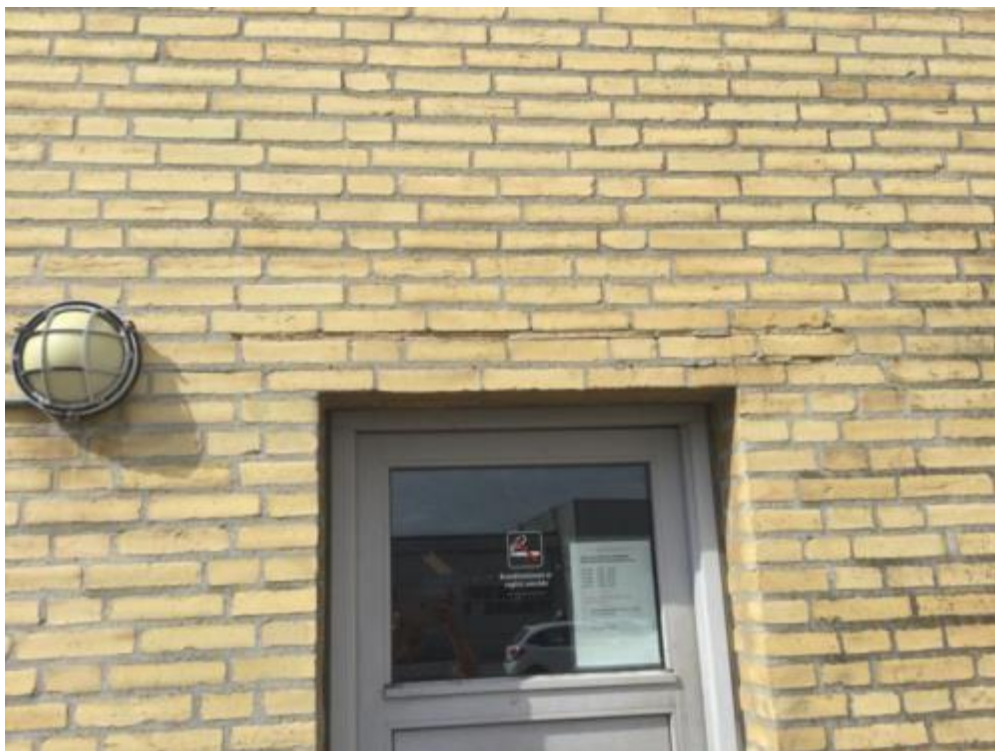
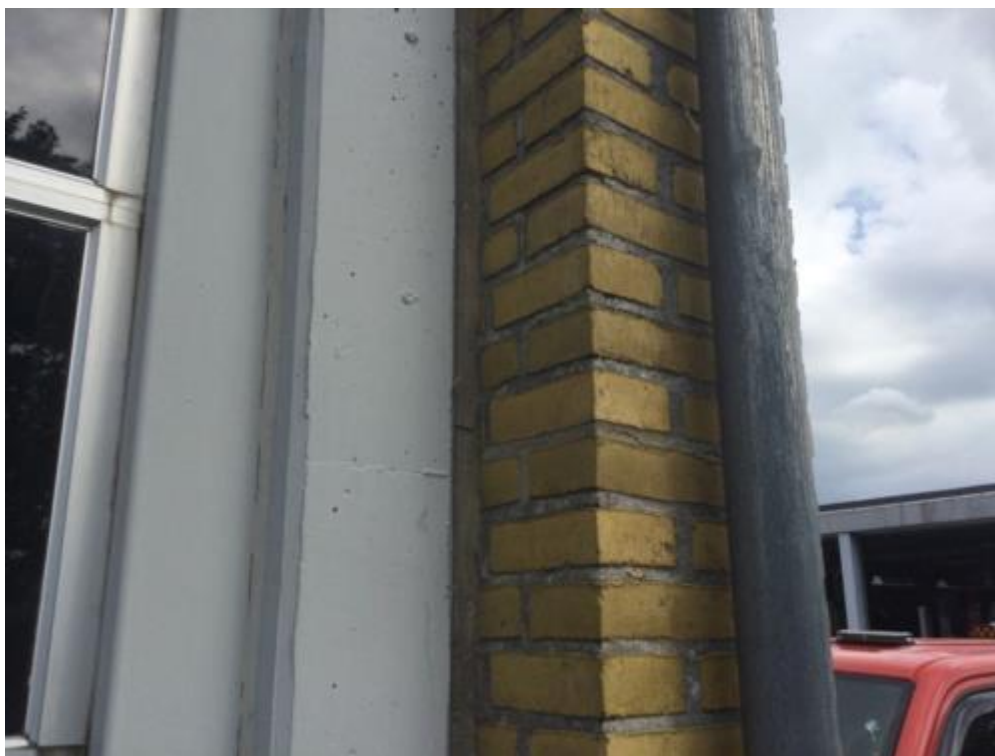
Aktivitetsnr.: 3380 (fortsat)

Aktivitetsnr.	Ejendom	Aktivitetsbeskrivelse
3380	VIBORG BRANDSTATION	Partiel reparation og omfugning af murværk

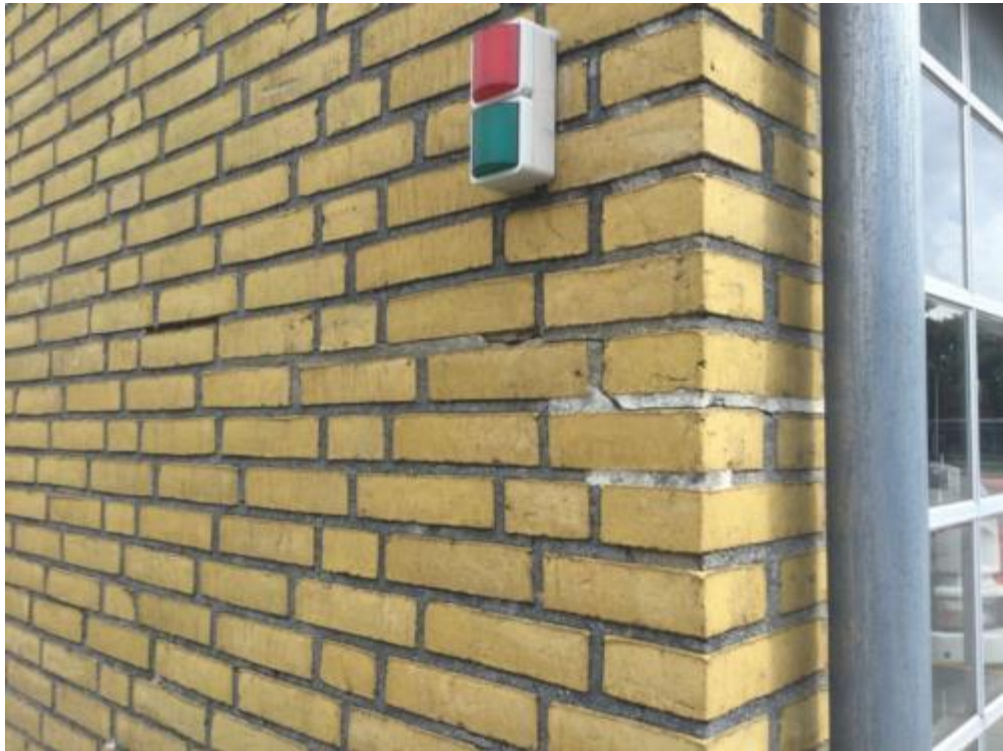
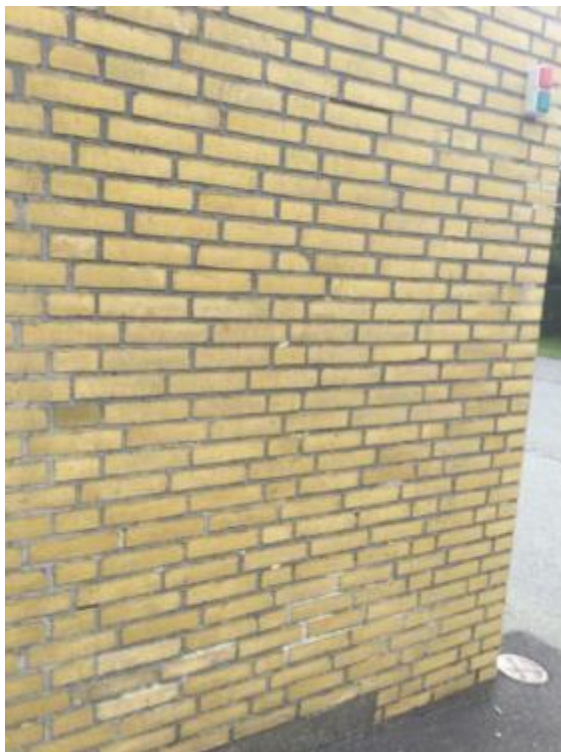
Aktivitetsnr.: 3380 (fortsat)

Aktivitetsnr.	Ejendom	Aktivitsbeskrivelse
3380	VIBORG BRANDSTATION	Partiel reparation og omfugning af murværk

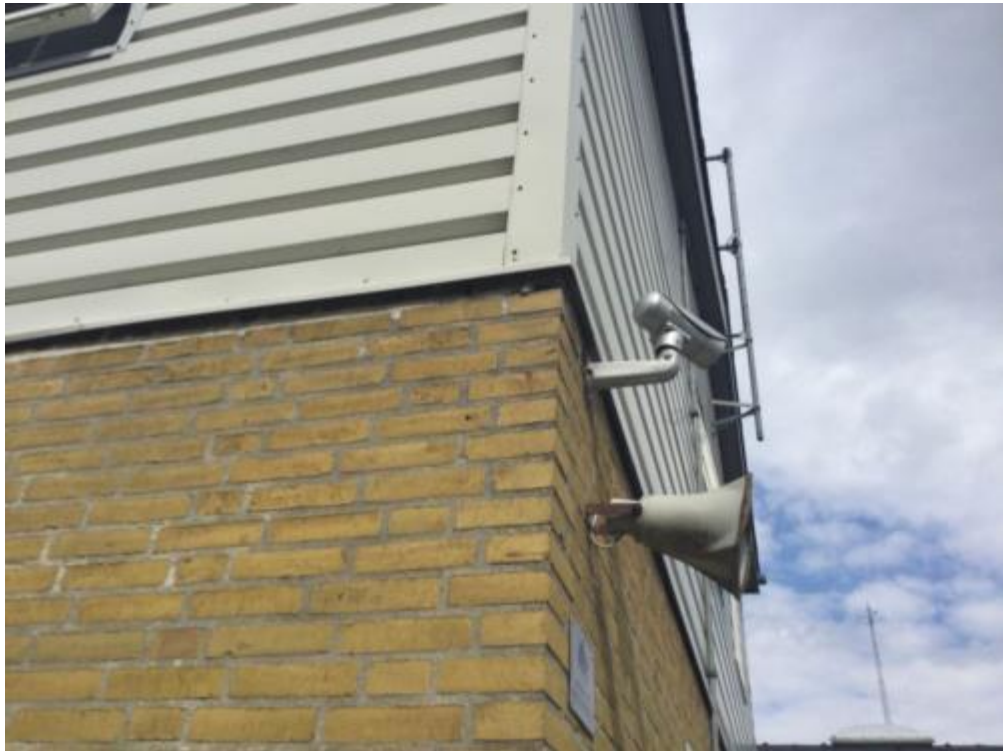
Aktivitetsnr.: 3380 (fortsat)

Aktivitetsnr.	Ejendom	Aktivetsbeskrivelse
3380	VIBORG BRANDSTATION	Partiel reparation og omfugning af murværk

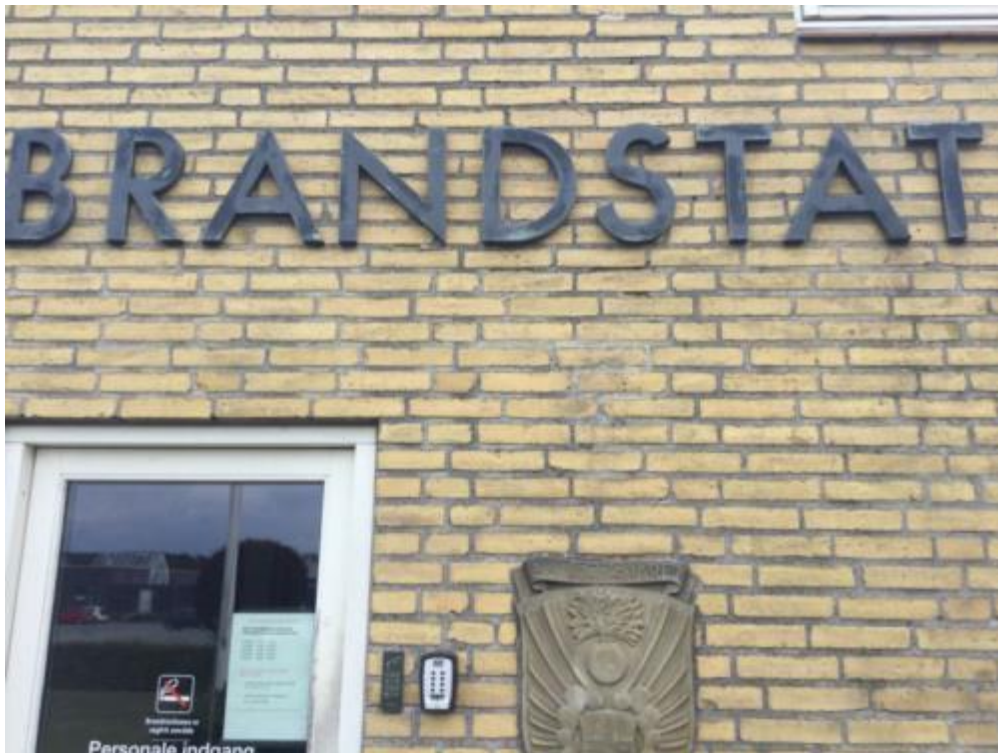
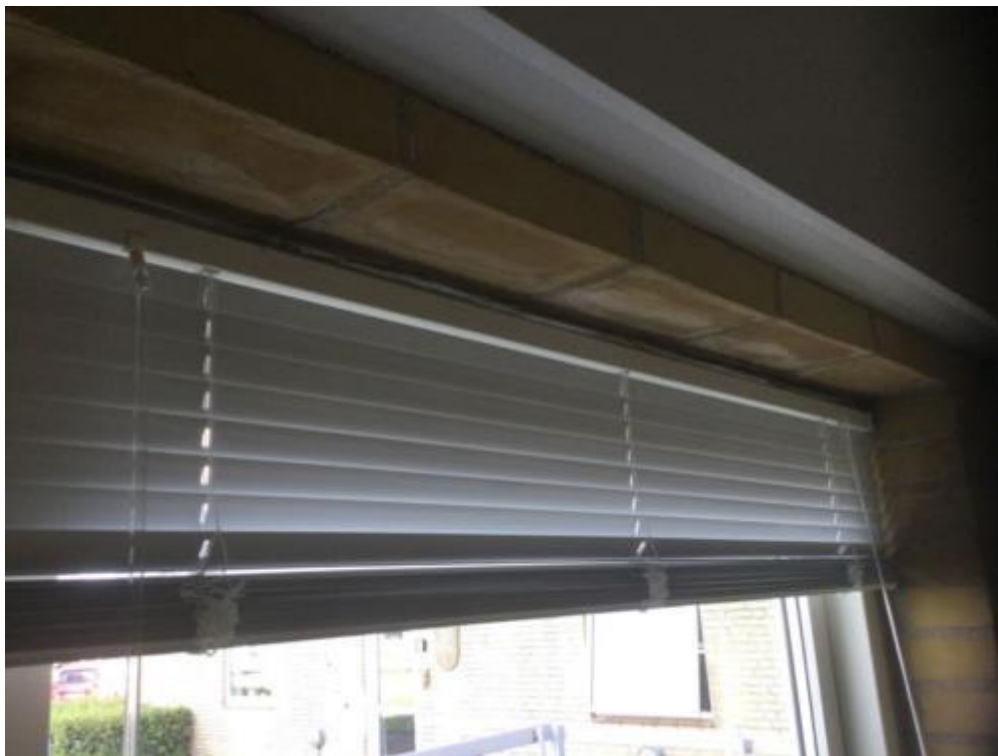
Aktivitetsnr.: 3380 (fortsat)

Aktivitetsnr.	Ejendom	Aktivitetsbeskrivelse
3380	VIBORG BRANDSTATION	Partiel reparation og omfugning af murværk

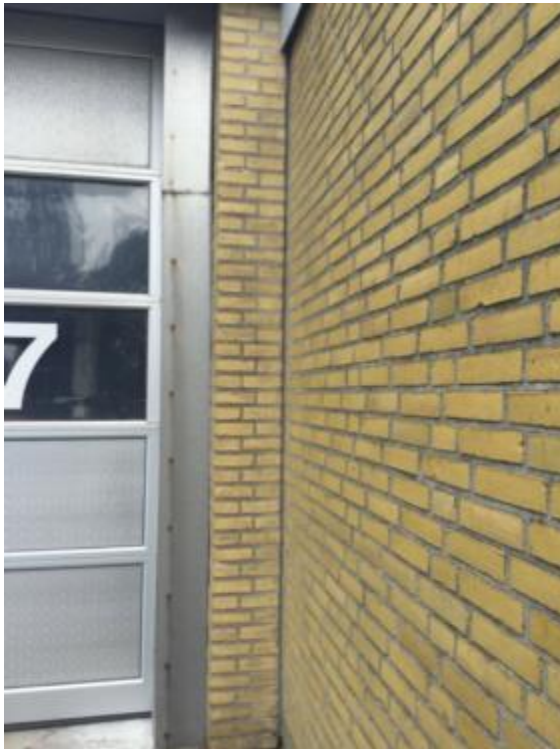
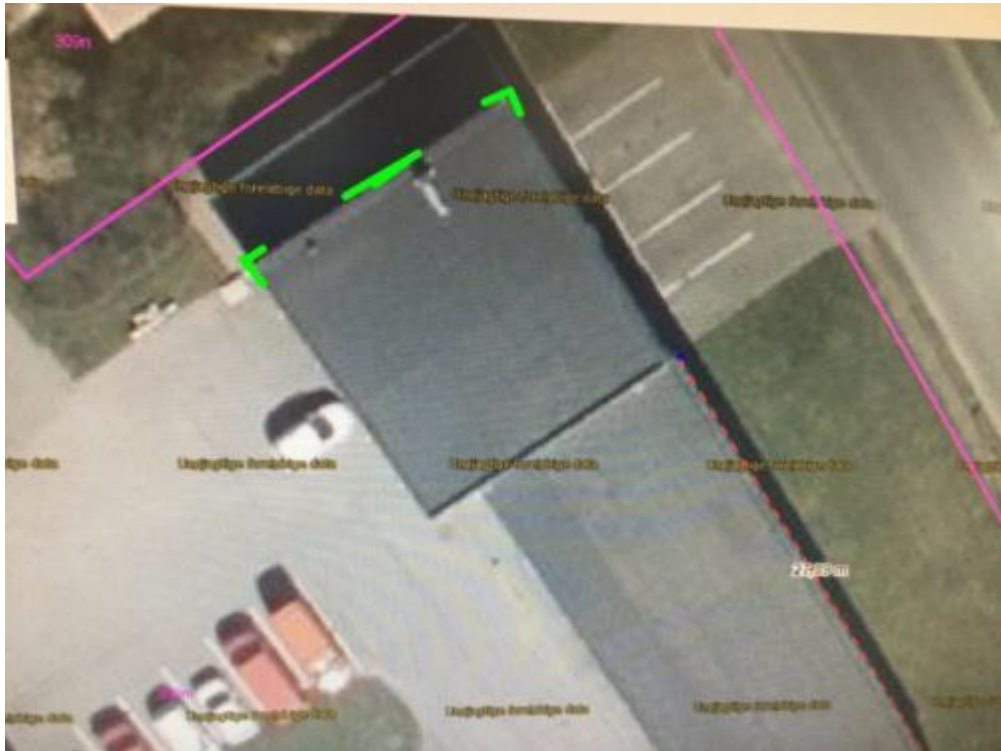
Aktivitetsnr.	Ejendom	Aktivitetsbeskrivelse
3380	VIBORG BRANDSTATION	Partiel reparation og omfugning af murværk

Udskiftning af dilitationsfuge

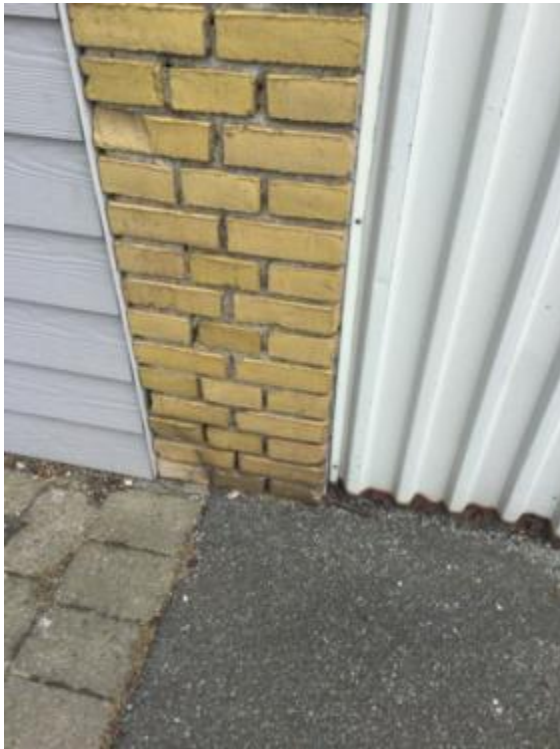
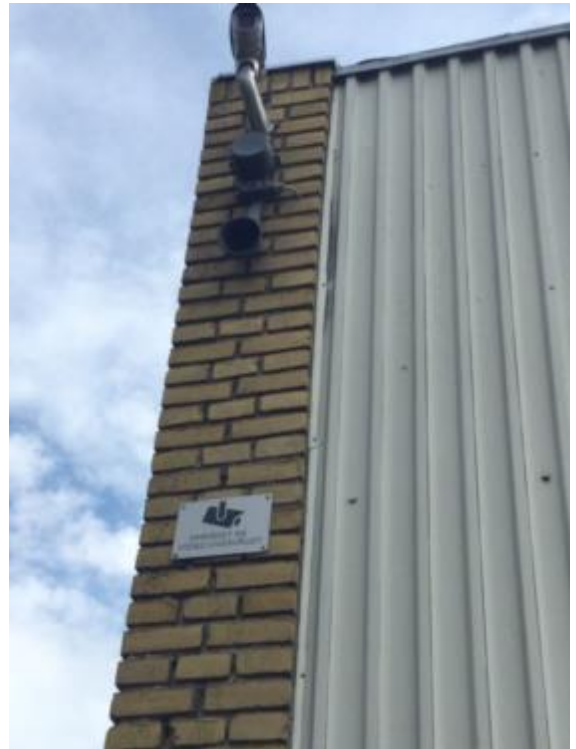
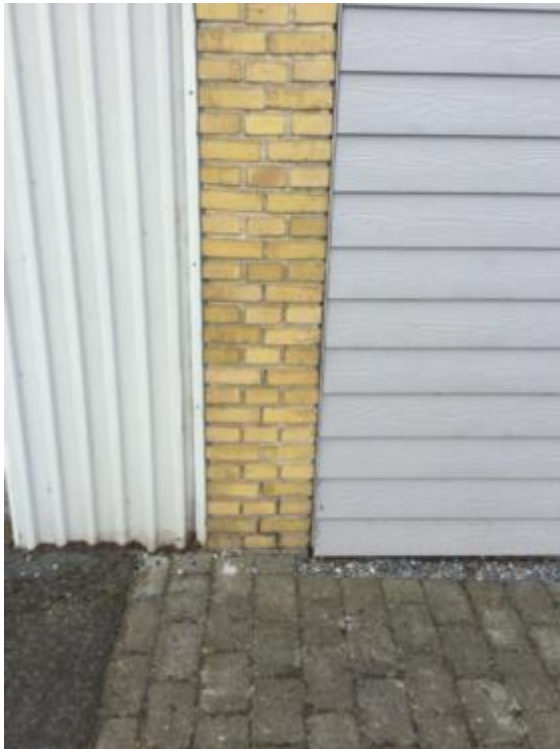
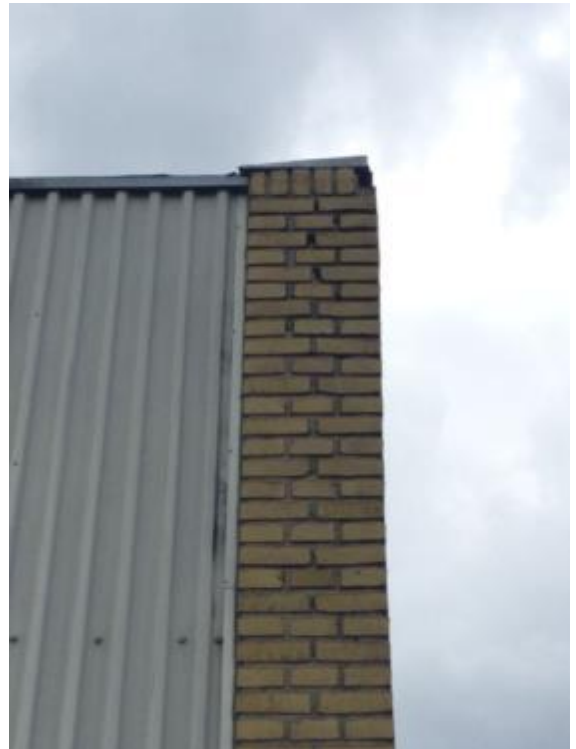
Aktivitetensnr.	Ejendom	Aktivetsbeskrivelse
3380	VIBORG BRANDSTATION	Partiel reparation og omfugning af murværk

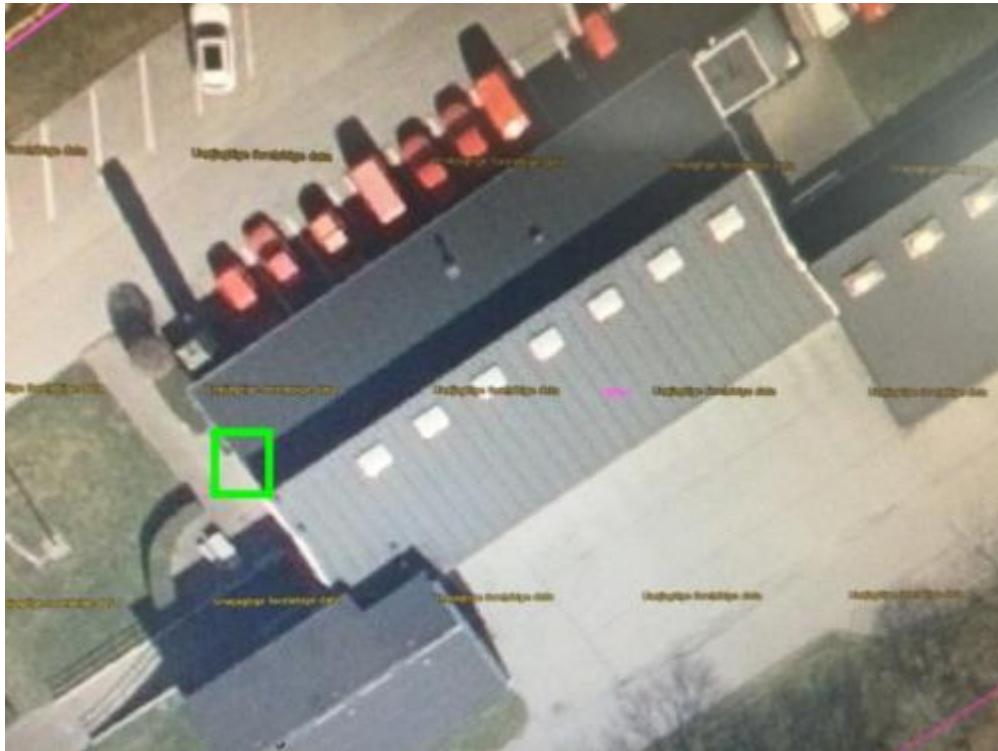
Trappe ved syd gavl

K1. (Mindre alvorlige skader) Skader, som ikke har nogen indflydelse på bygningsdelens eller bygningens funktion.

Udbedring/eftergå for afskallinger, revner og løse klinker.

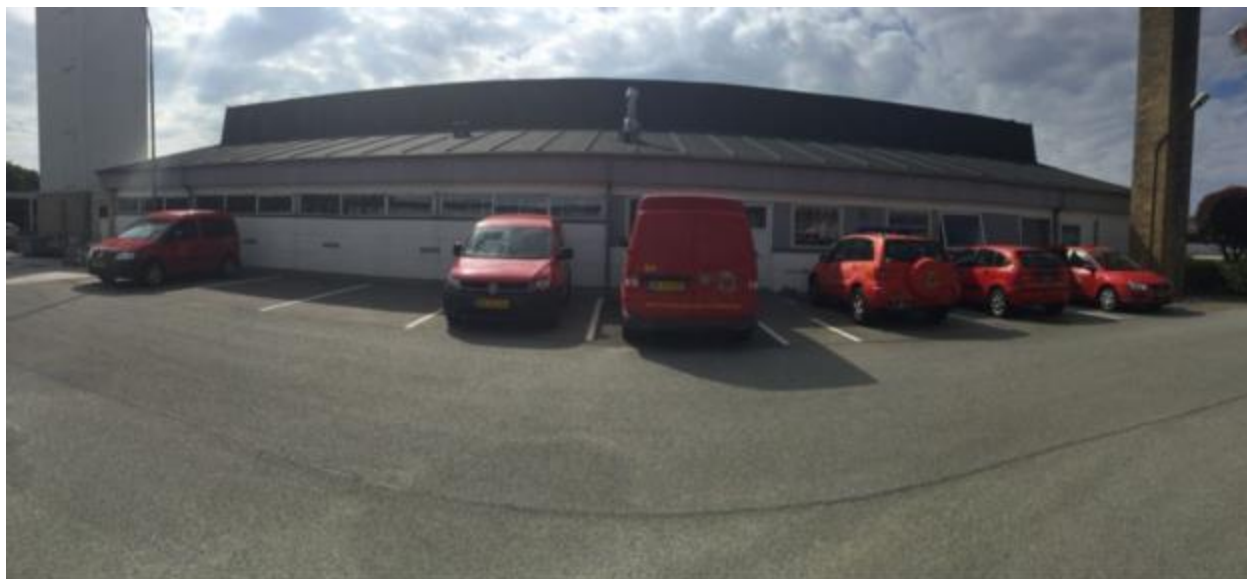
K1. (Mindre alvorlige skader) Skader, som ikke har nogen indflydelse på bygningsdelens eller bygningens funktion.

Elementer, vinduer underbeklædning, søjler mellem porte og træfacader

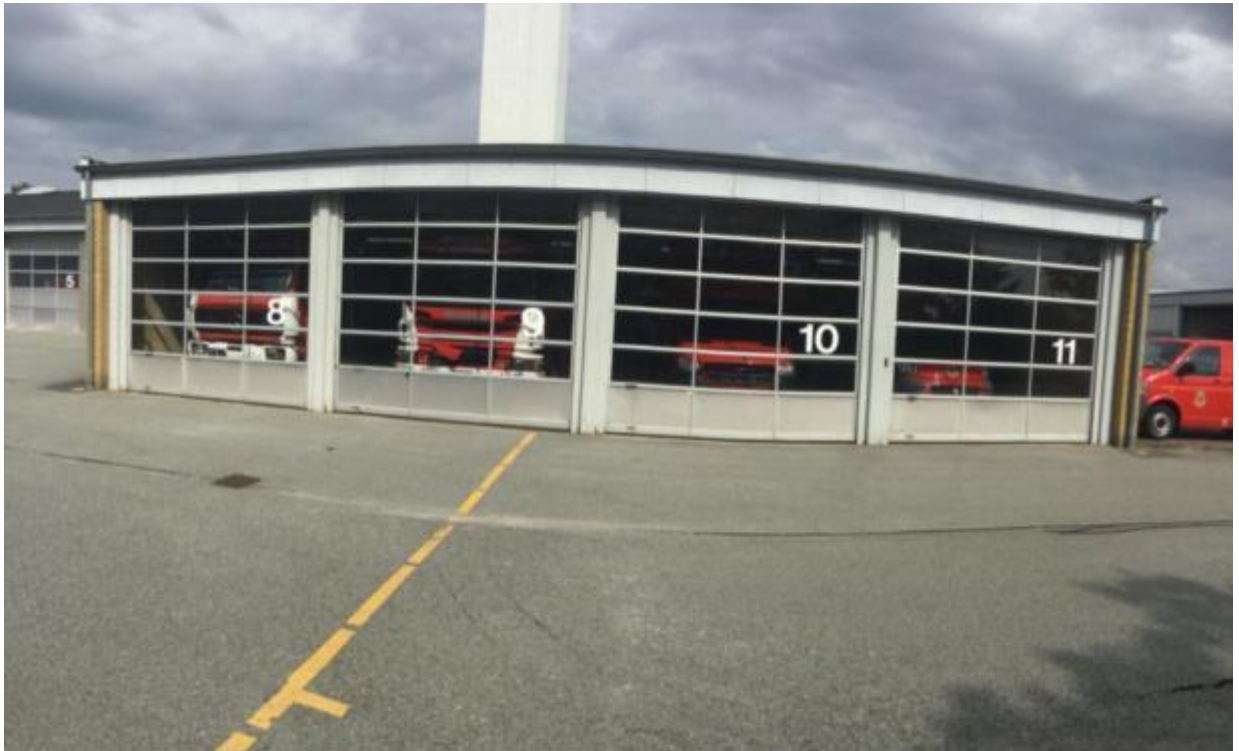
Søjler mellem porte

Aktivitetsnr.	Ejendom	Aktivitetsbeskrivelse
3382	VIBORG BRANDSTATION	Udv. malerbehandling

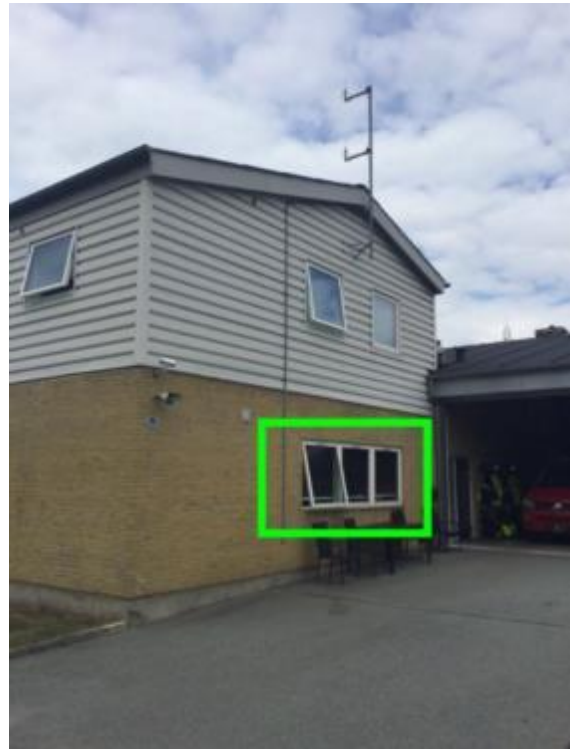
Underbeklædning malerbehandles

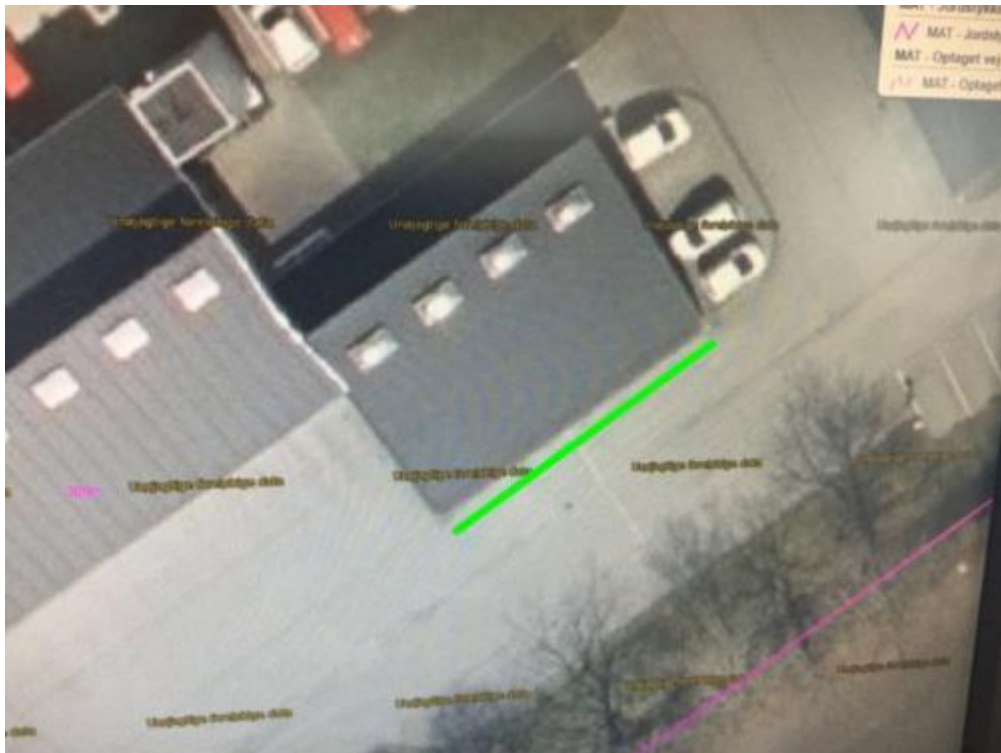
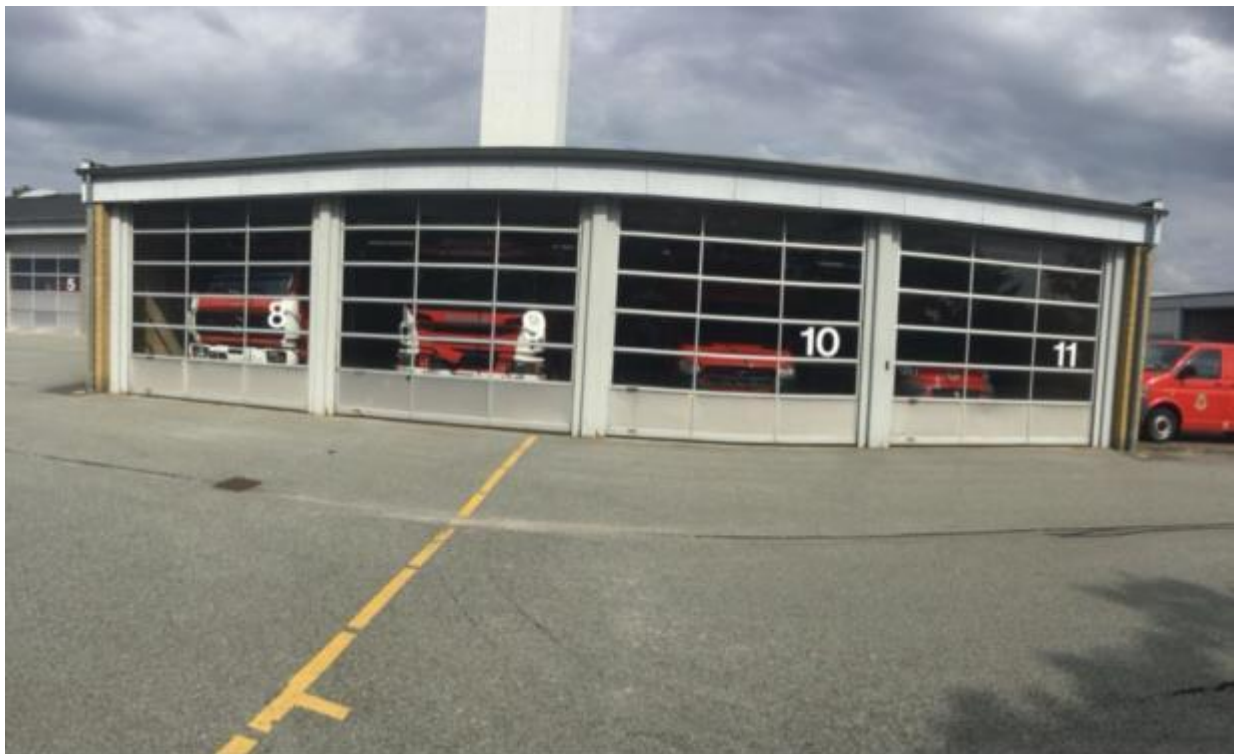
K1. (Mindre alvorlige skader) Skader, som ikke har nogen indflydelse på bygningsdelens eller bygningens funktion.

Aktivitetsnr.	Ejendom	Aktivitetsbeskrivelse
3383	VIBORG BRANDSTATION	Udskifte ledhejse porte - garage (8 - 11)
