VIBORG BRANDSTATION

Tilstandsrapport

12 august. 2022

Viborg Brandstation

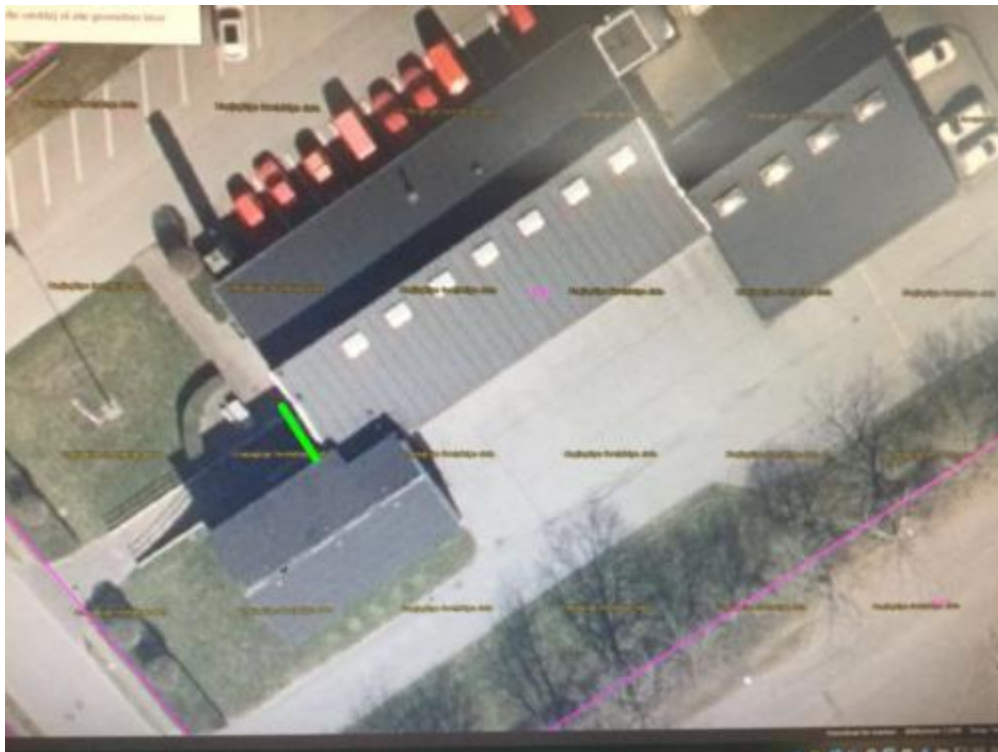
Sted / omfang:
Syd gavl

K2. (Alvorlige skader) Skader, som medfører, at bygningsdelens funktion svigter inden for overskuelig tid. Dette vil ikke medføre skader på andre bygningsdele.

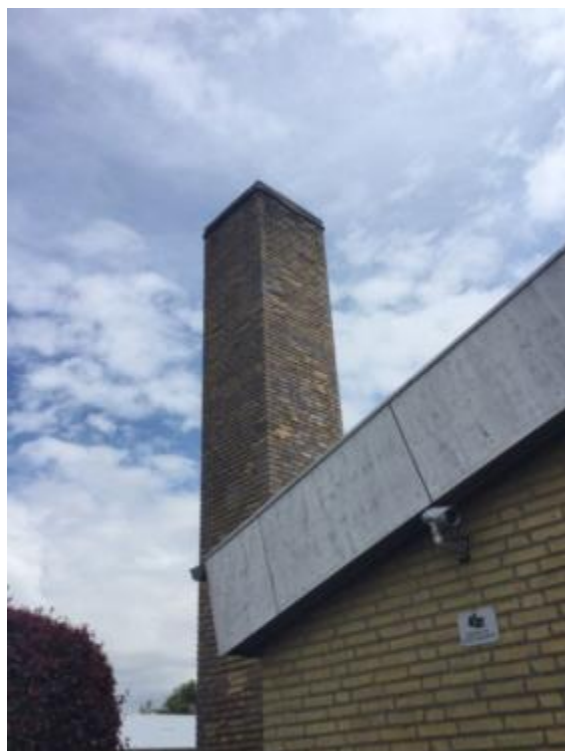
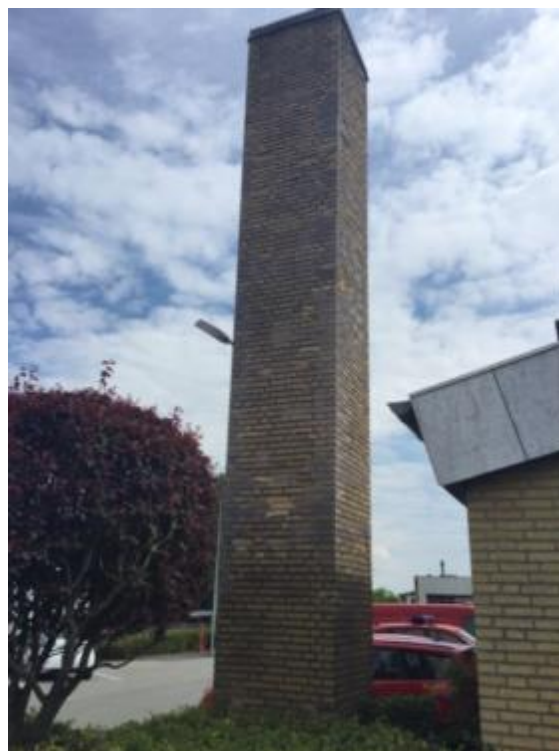
Sted / omfang:
Skorsten

K2. (Alvorlige skader) Skader, som medfører, at bygningsdelens funktion svigter inden for overskuelig tid. Dette vil ikke medføre skader på andre bygningsdele.

Udskiftning af udfaldne/løse fuger.
Udskiftning af skadede/revnede mursten.
Omfugning partielt.

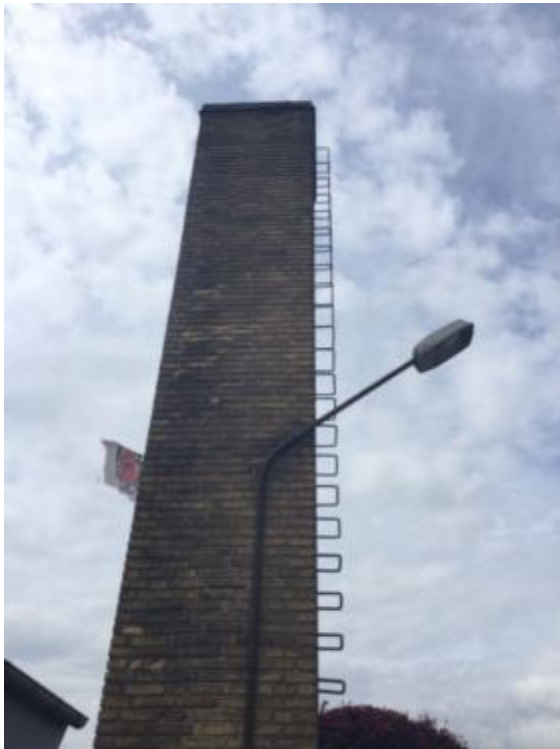
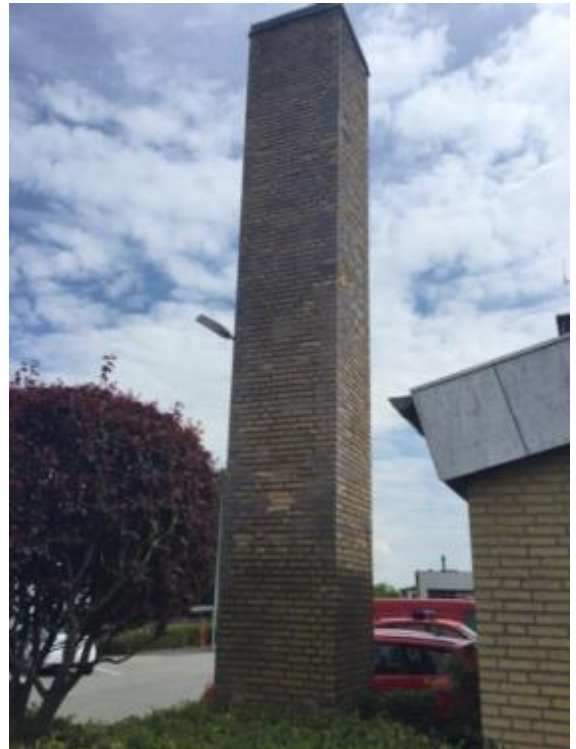
Aktivitetsnr.	Ejendom	Aktivetsbeskrivelse
3385	VIBORG BRANDSTATION	Rep. af murværk - skorsten

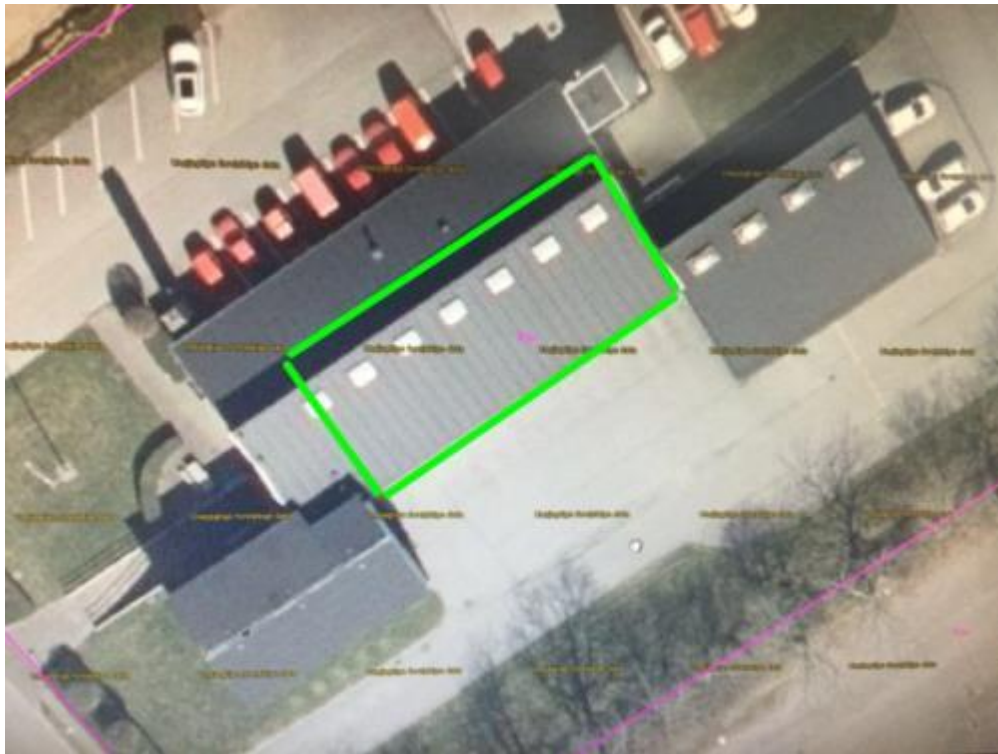
Sted / omfang:
Garage 1 - 7
Ca. 335 m²

K1. (Mindre alvorlige skader) Skader, som ikke har nogen indflydelse på bygningsdelens eller bygningens funktion.

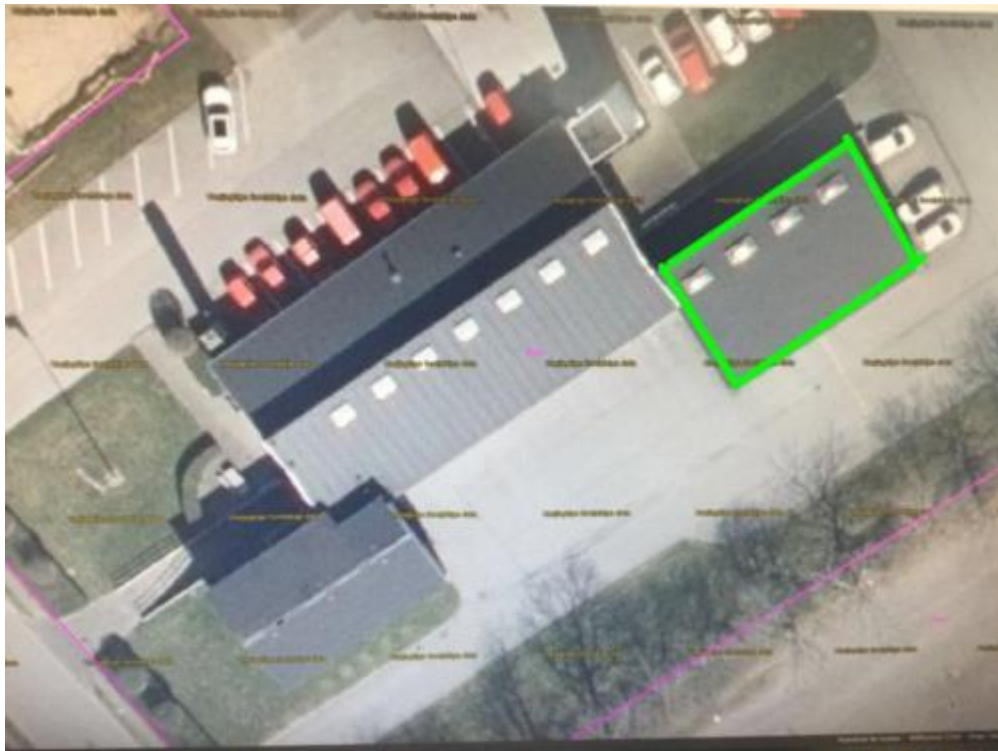
Sted / omfang:
Garage 8 - 11
Garage ca. 180 m²

K1. (Mindre alvorlige skader) Skader, som ikke har nogen indflydelse på bygningsdelens eller bygningens funktion.

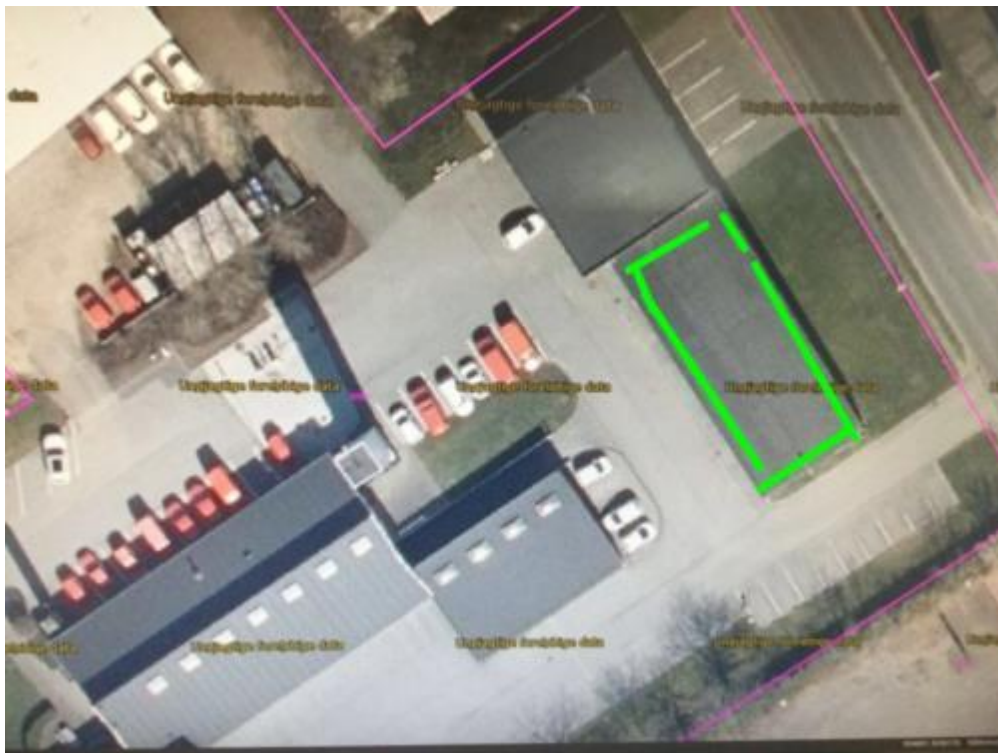
Garage ca. 310 m²

K1. (Mindre alvorlige skader) Skader, som ikke har nogen indflydelse på bygningsdelens eller bygningens funktion.

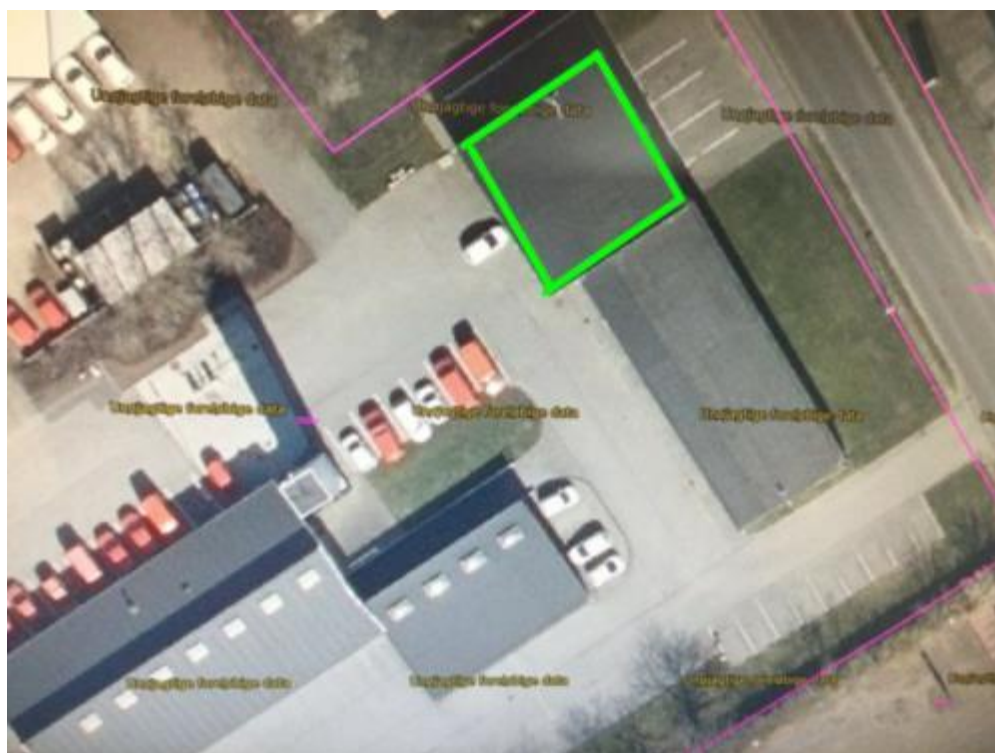
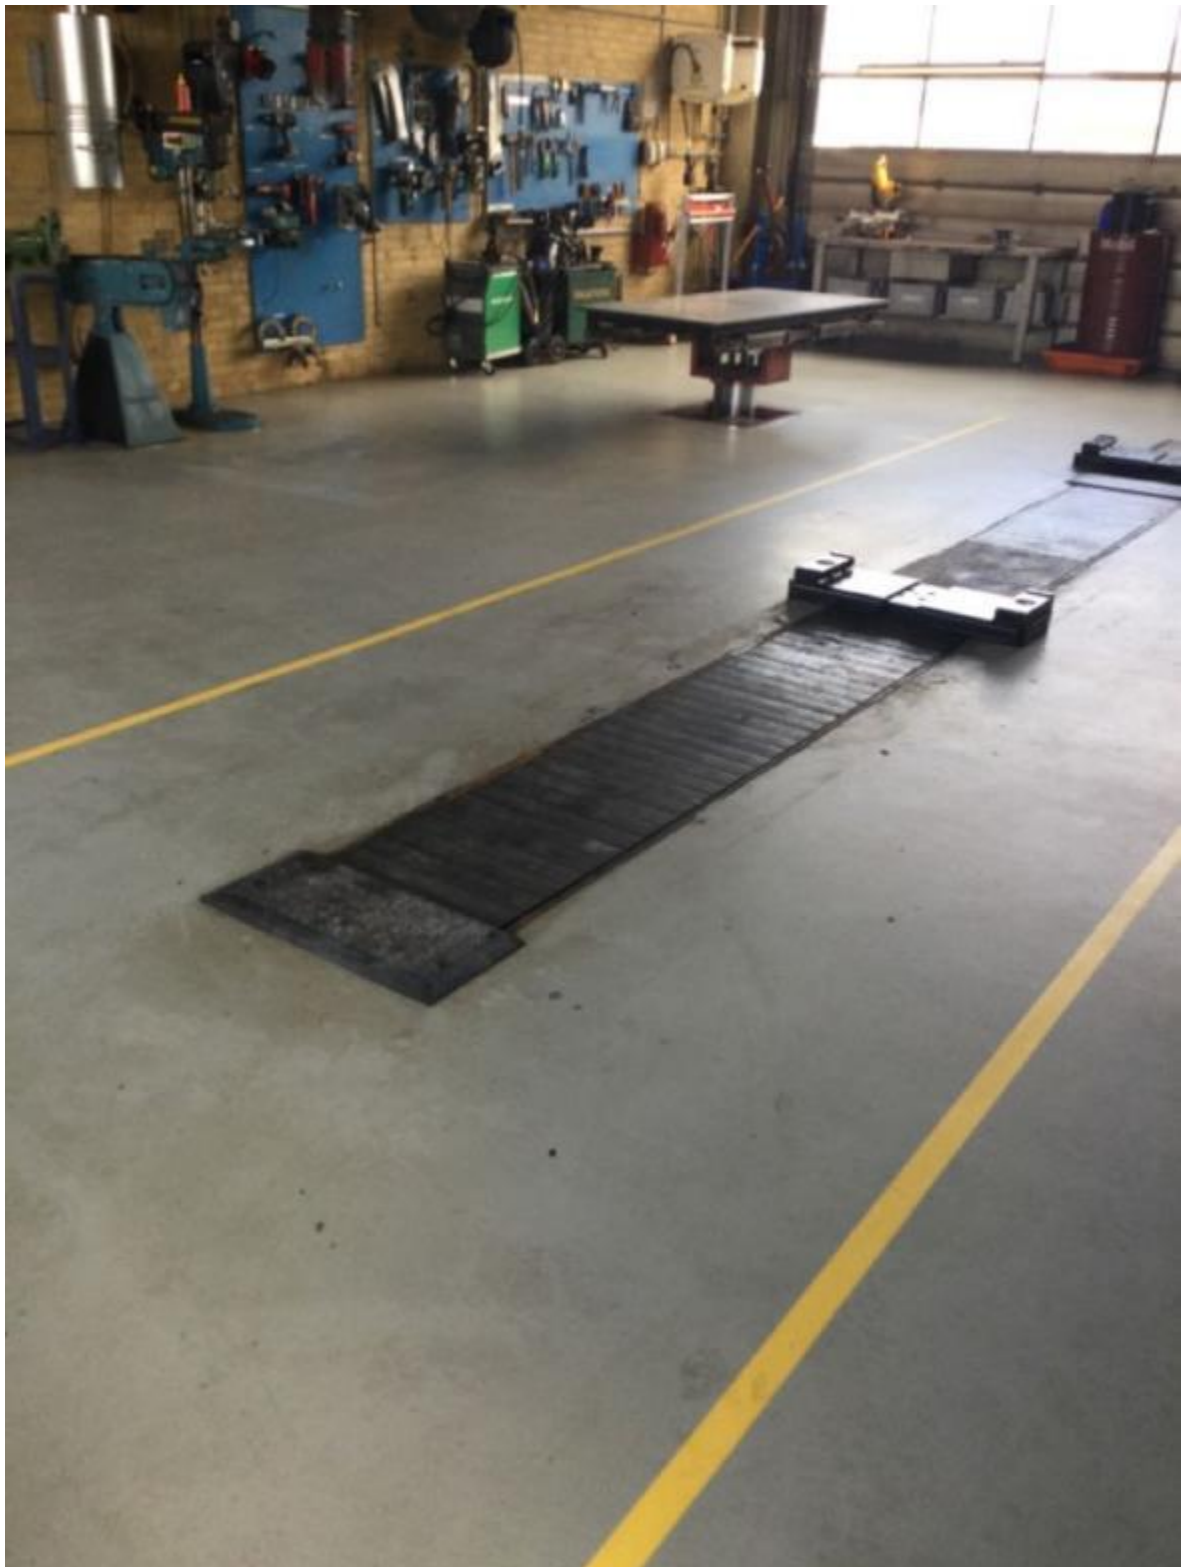
Aktivitetsnr.	Ejendom	Aktivitetsbeskrivelse
3389	VIBORG BRANDSTATION	Genbehandling af epoxybelægning - Vaskehal / værksted

Vaskehal / værksted
Garage ca. 190 m²

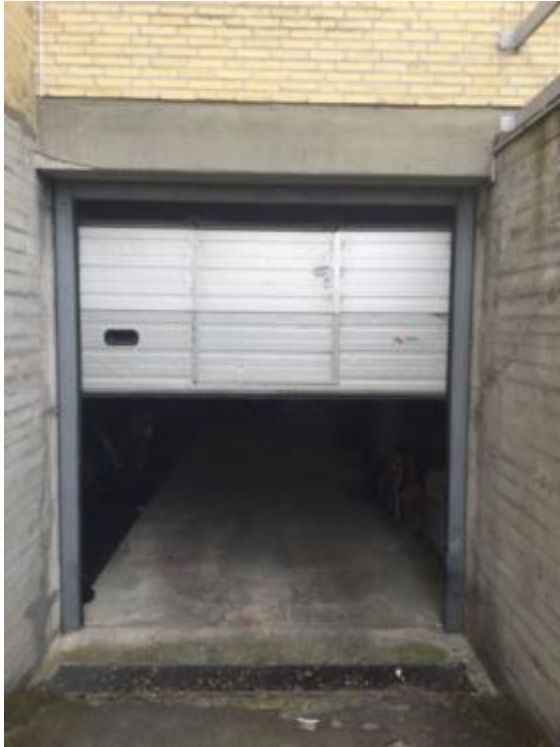
K1. (Mindre alvorlige skader) Skader, som ikke har nogen indflydelse på bygningsdelens eller bygningens funktion.

Sted / omfang:
Kælder

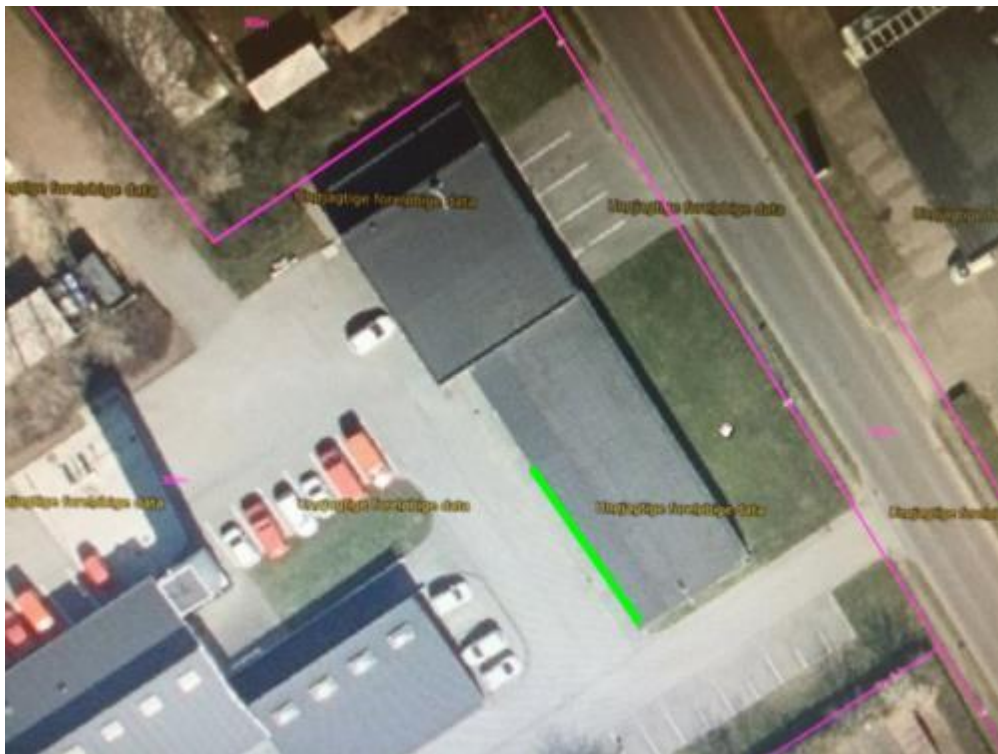
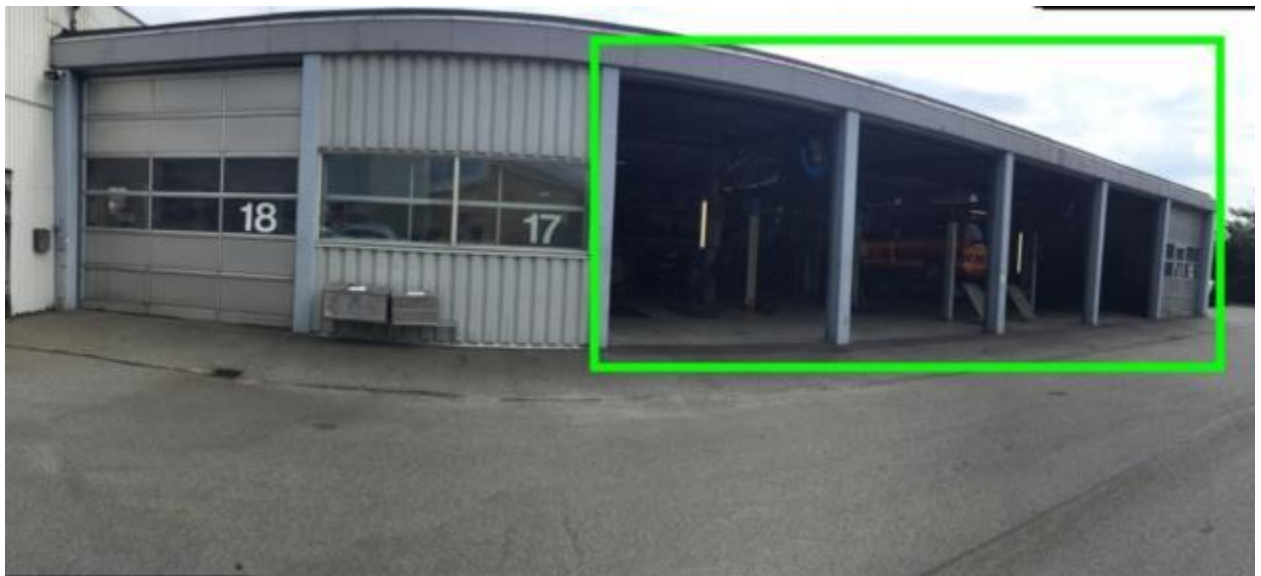
Aktivitetsnr.	Ejendom	Aktivitetsbeskrivelse
3391	VIBORG BRANDSTATION	Udskifte ledhejse porte - garage (12 - 16)

K1. (Mindre alvorlige skader) Skader, som ikke har nogen indflydelse på bygningsdelens eller bygningens funktion.

Energimæssigt vil det være en fordel at udskifte portene tidligere end vurderet ift. vedligehold.

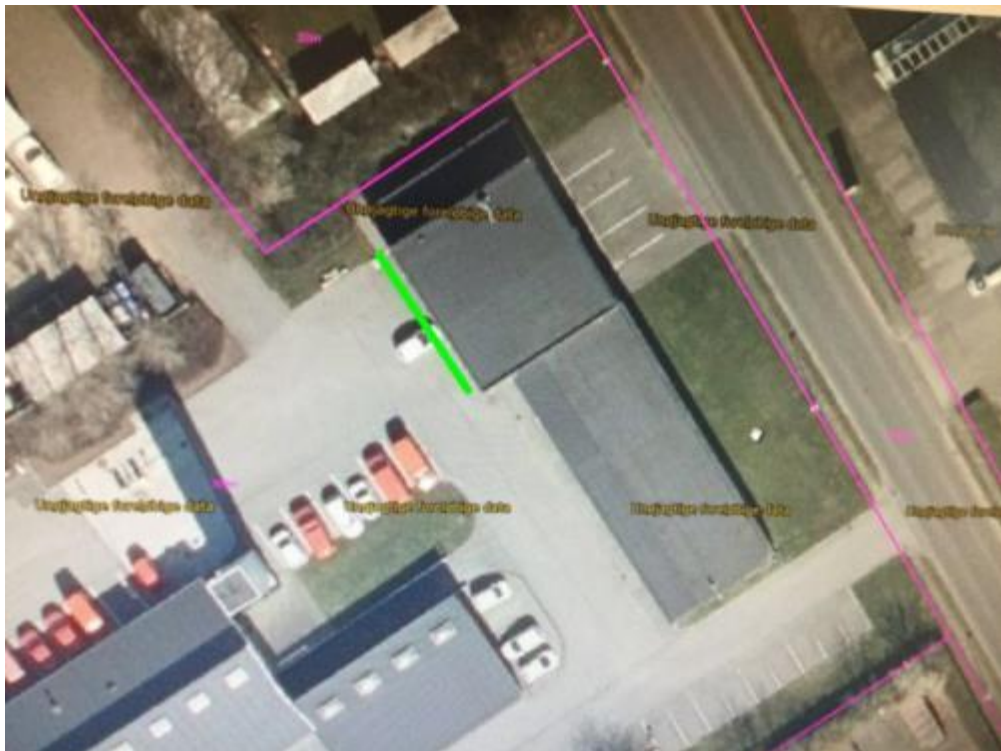
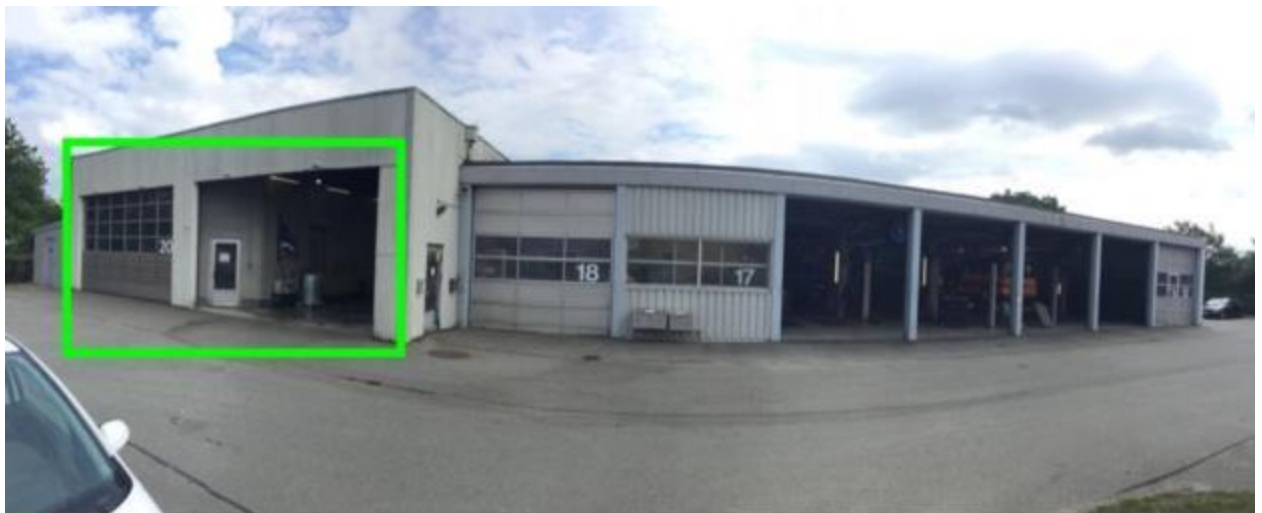
Aktivitetsnr.	Ejendom	Aktivitetsbeskrivelse
3392	VIBORG BRANDSTATION	Udskifte ledhejse porte - garage (19 - 20)

K1. (Mindre alvorlige skader) Skader, som ikke har nogen indflydelse på bygningsdelens eller bygningens funktion.

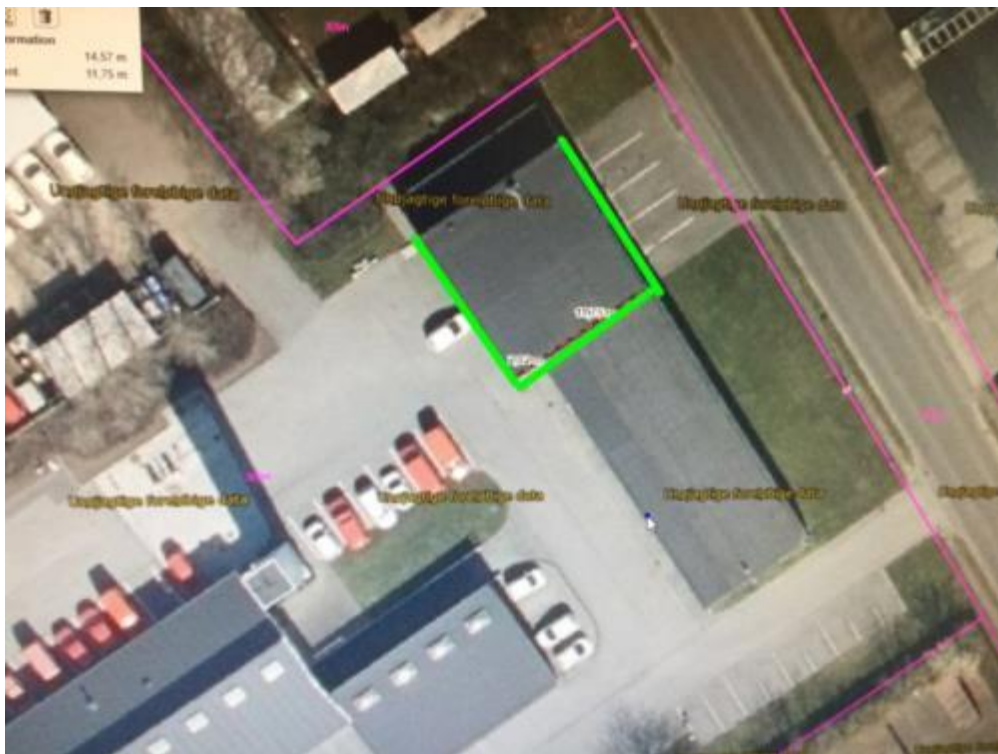
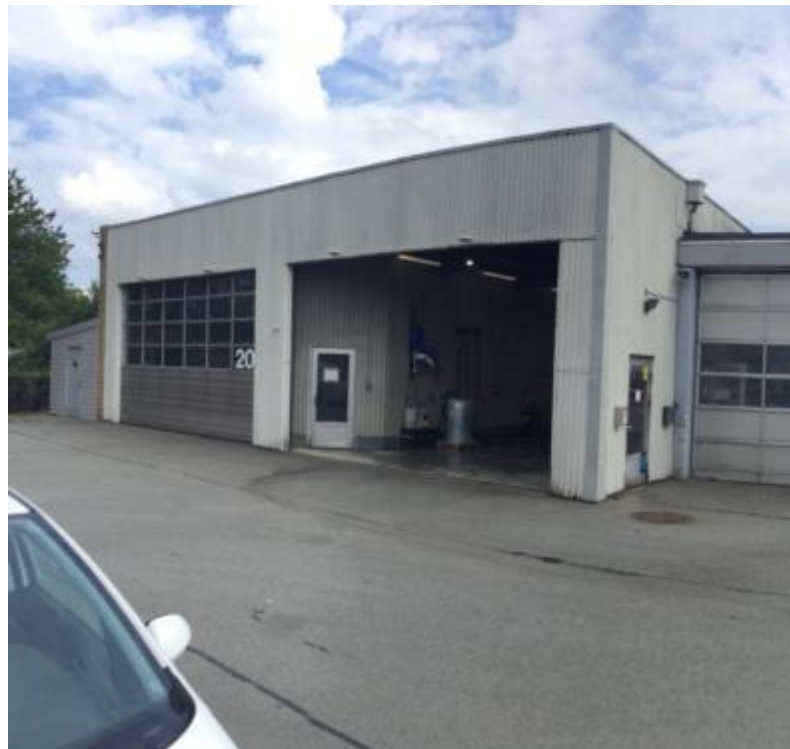
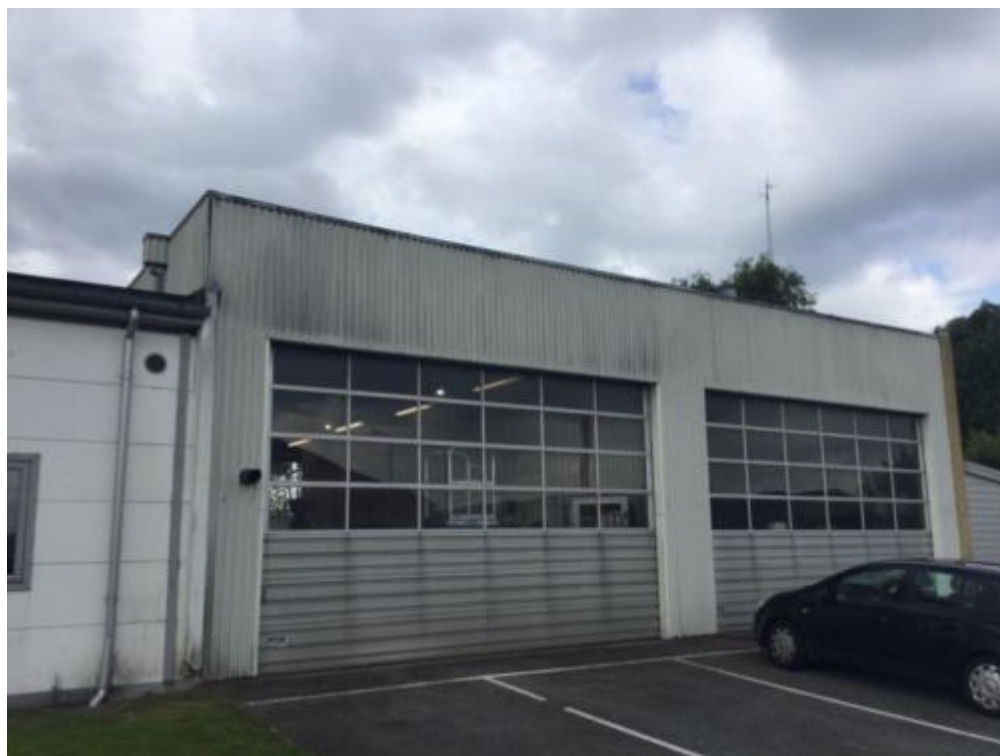
Aktivitetsnr.	Ejendom	Aktivitetsbeskrivelse
3394	VIBORG BRANDSTATION	Facadebeklædning udskiftes - vaskehal

K1. (Mindre alvorlige skader) Skader, som ikke har nogen indflydelse på bygningsdelens eller bygningens funktion.

Beklædning omkring vaskehal

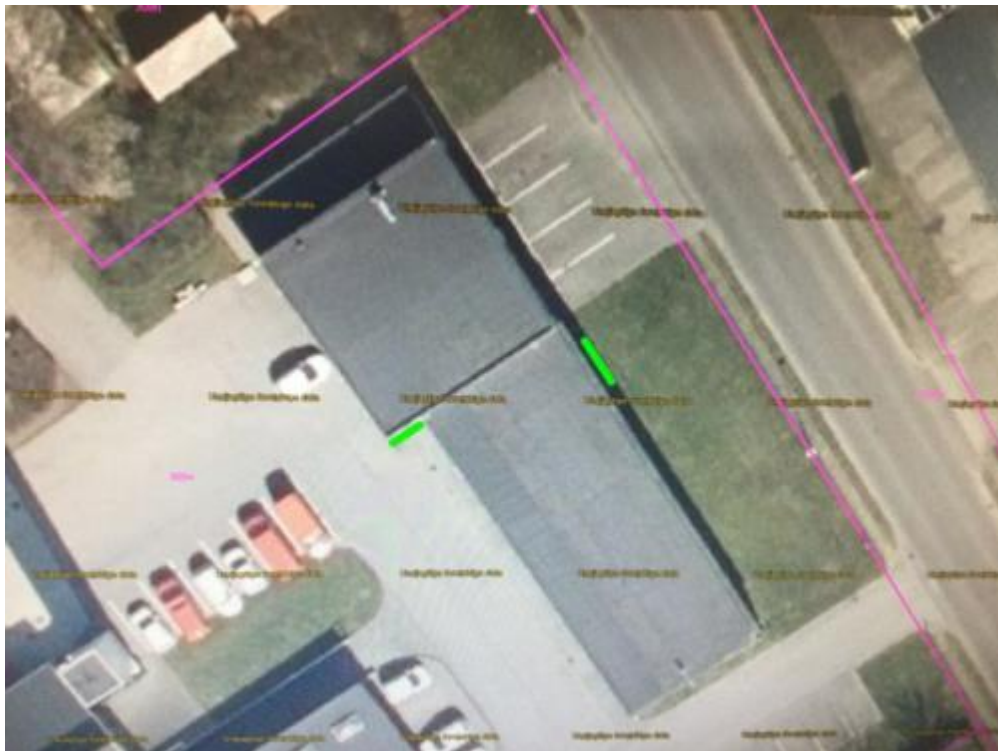
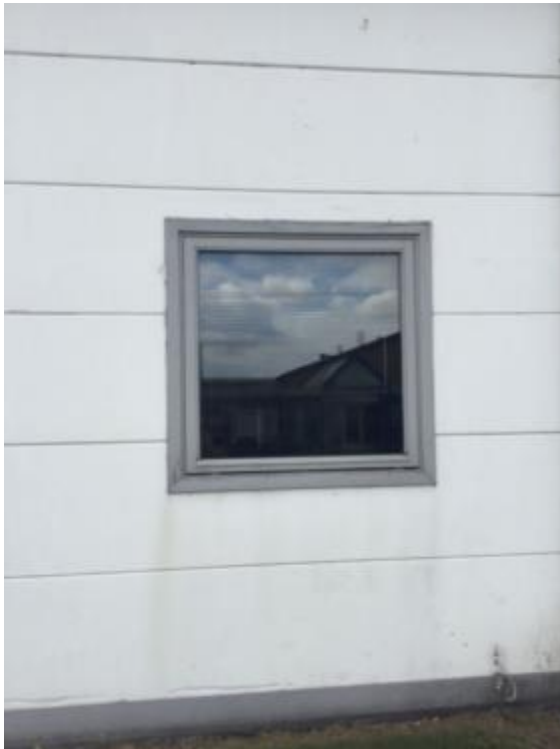
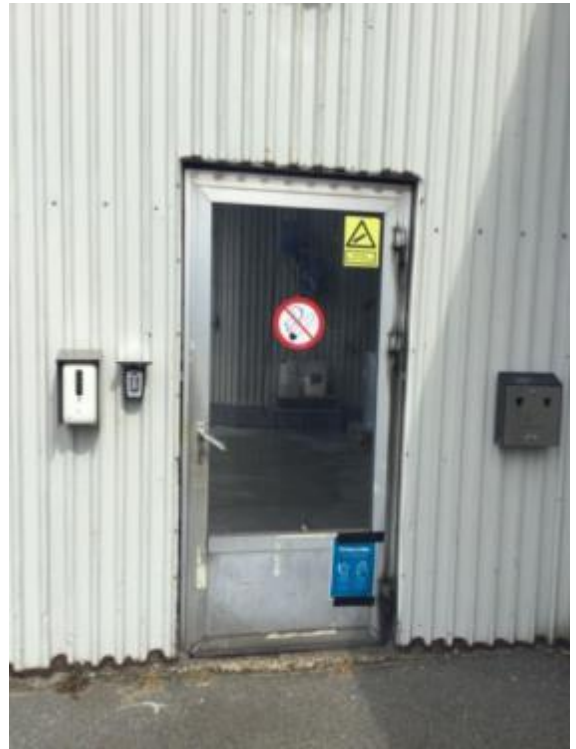
Aktivitetsnr.	Ejendom	Aktivitetsbeskrivelse
3397	VIBORG BRANDSTATION	Udskifte vindue og dør i værksted

K1. (Mindre alvorlige skader) Skader, som ikke har nogen indflydelse på bygningsdelens eller bygningens funktion.

Vindue (værkførerkontor) og dør (vaskehal)

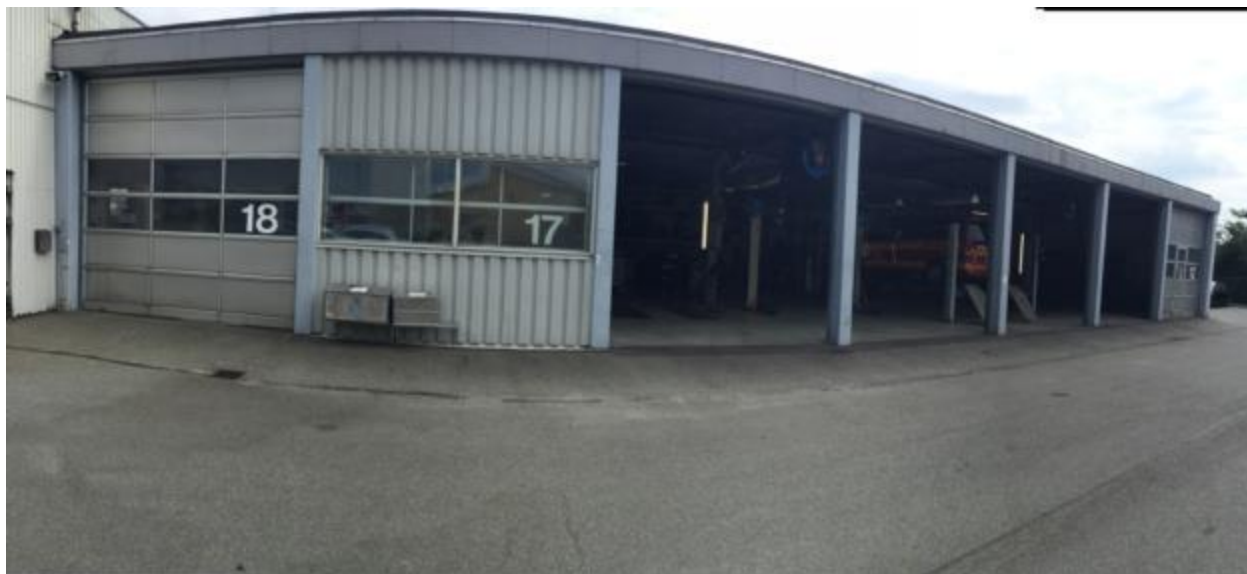
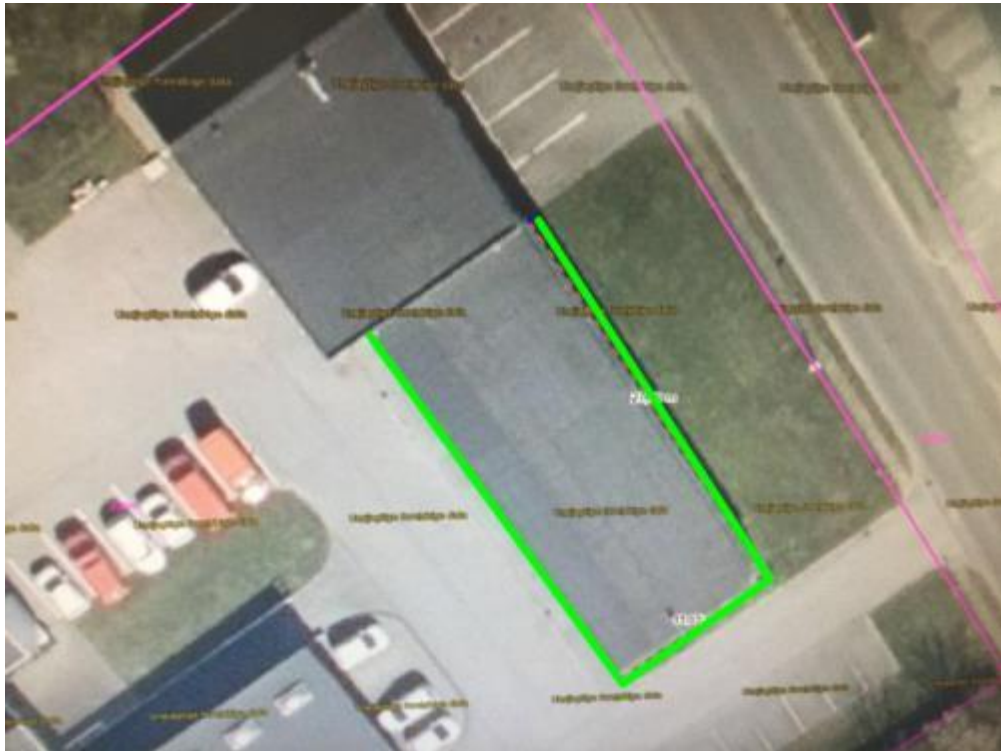
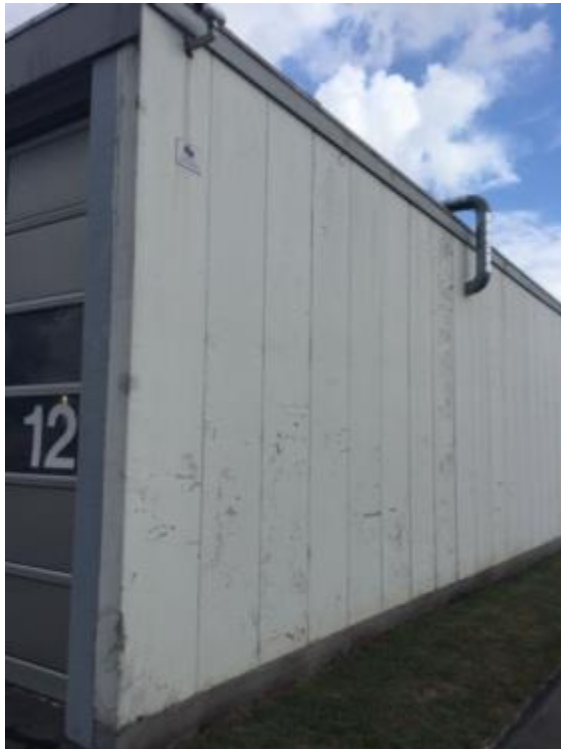
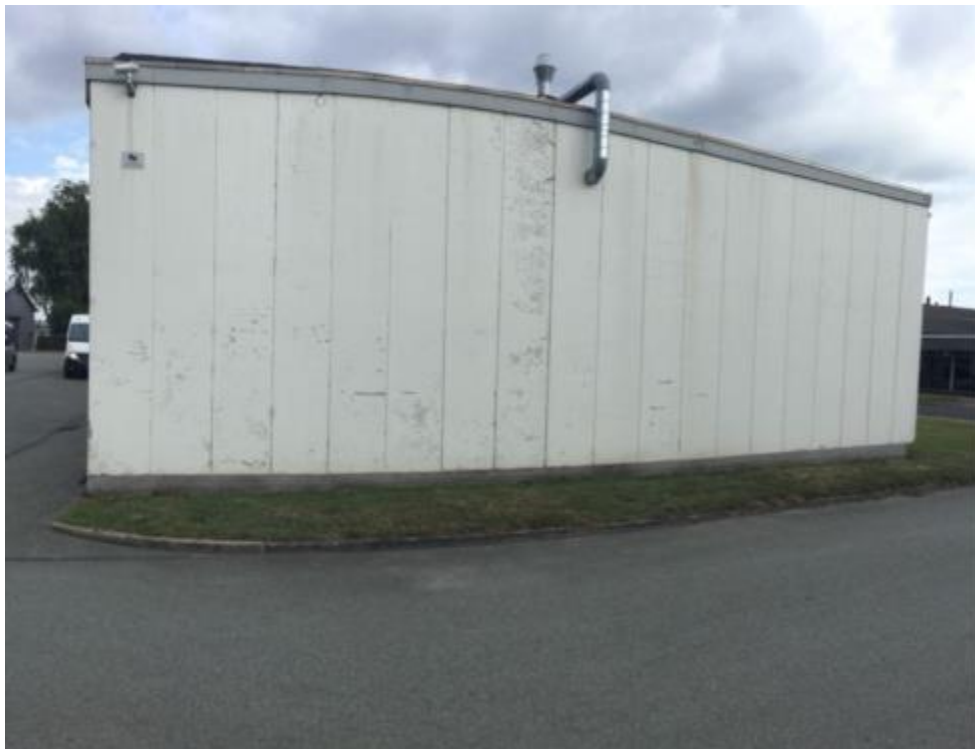
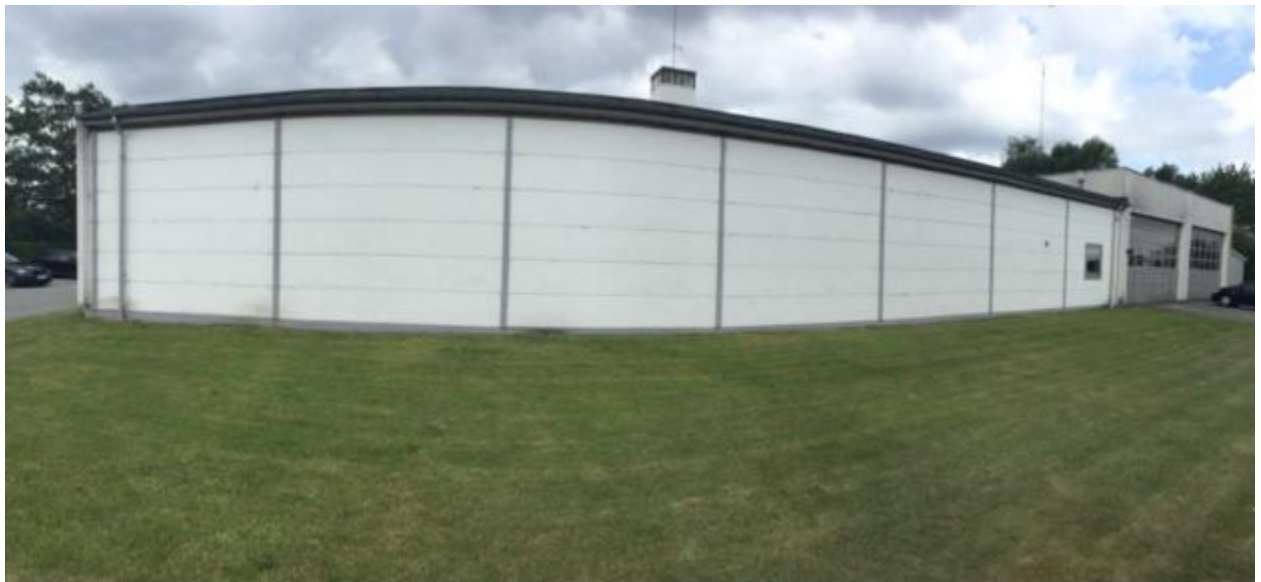
Aktivitetsnr.	Ejendom	Aktivetsbeskrivelse
3398	VIBORG BRANDSTATION	Malerbehandling af facadeelementer og søjler på værksted

K1. (Mindre alvorlige skader) Skader, som ikke har nogen indflydelse på bygningsdelens eller bygningens funktion.

Sted / omfang:
Værksted

Reparation i nødvendigt omfang.
Afrensning, grunding og 2 x malerbehandling med en diffusionsåben maling.

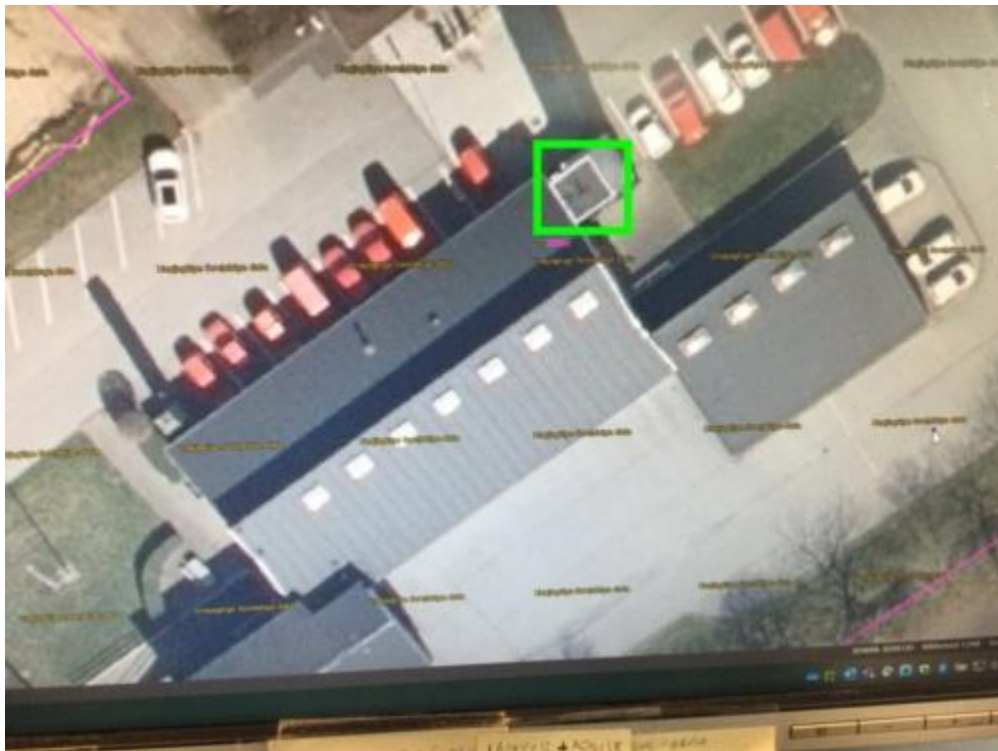
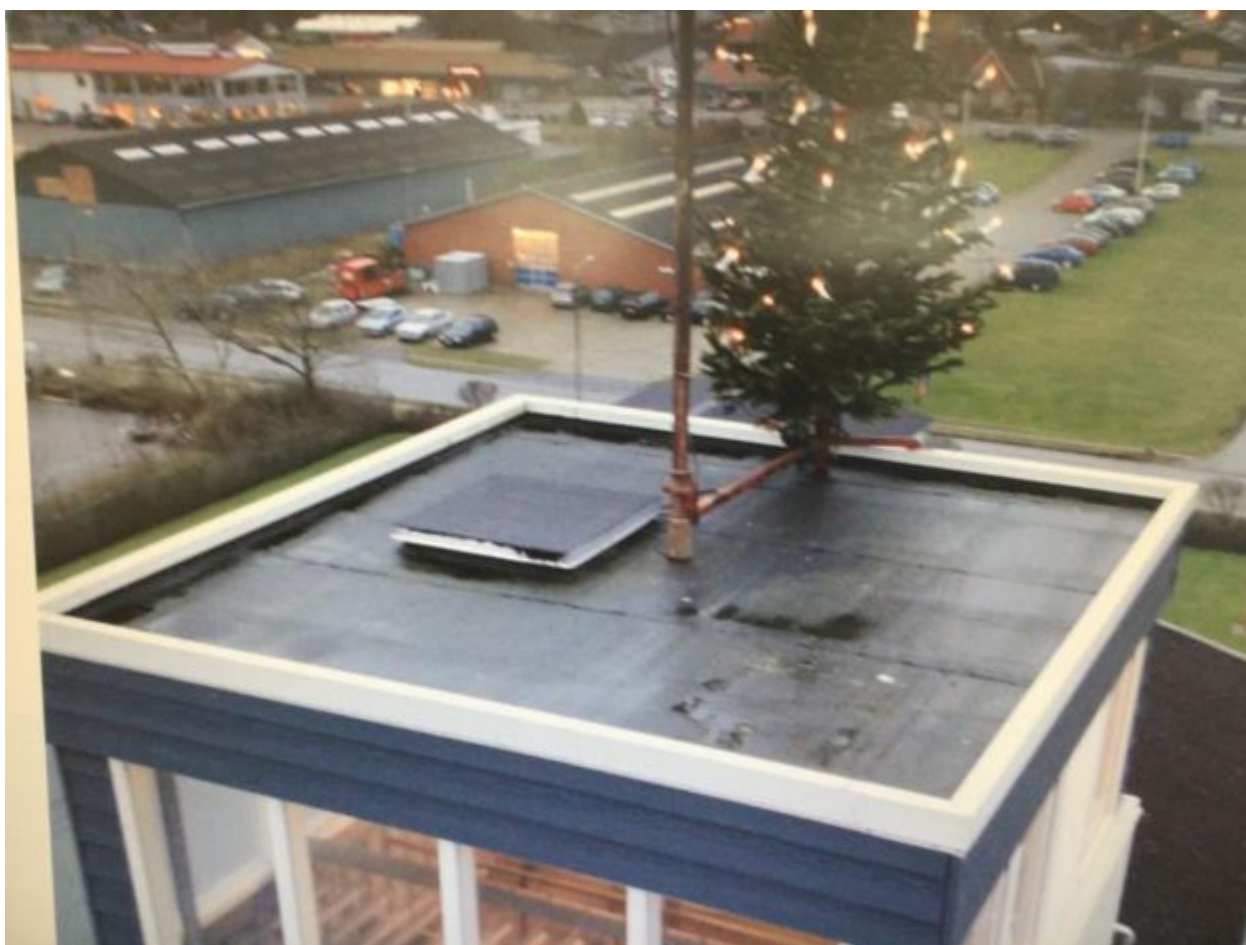
Aktivitetsnr.	Ejendom	Aktivitetsbeskrivelse
3402	VIBORG BRANDSTATION	Tagpap oven på eksist. tagpap - slangetårn

K3, (kritiske skader) Skader, som medfører, at bygningsdelens funktion svigter inden for overskuelig tid. Dette svigt risikerer at medføre skade på bygningen.

OBS: stillads dækker en stor del af beløbet.

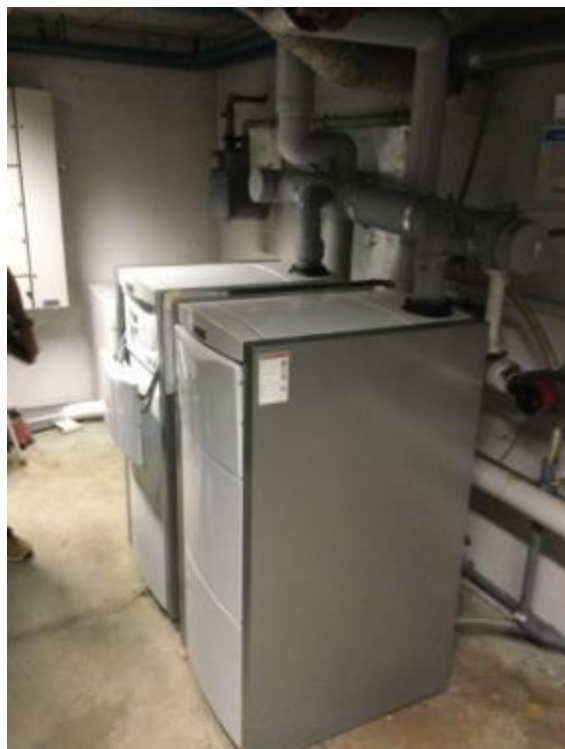
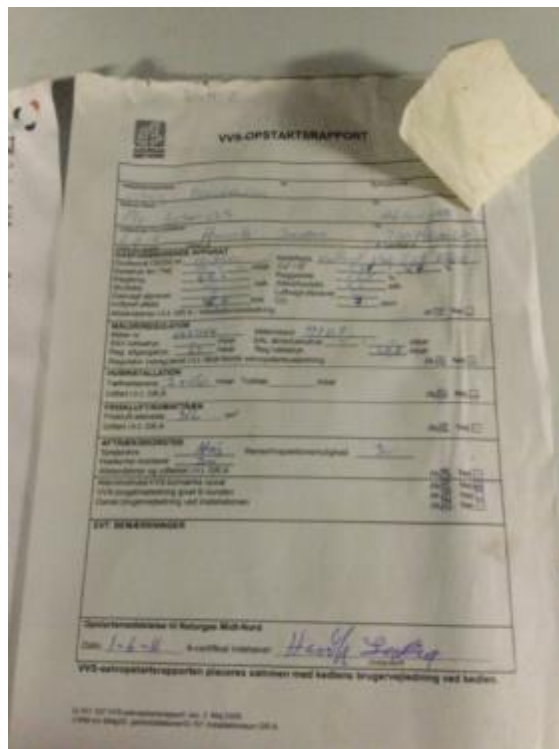
K2. (Alvorlige skader) Skader, som medfører, at bygningsdelens funktion svigter inden for overskuelig tid. Dette vil ikke medføre skader på andre bygningsdele.

Sted / omfang:
Kælder i bygning 1
