VIBORG BRANDSTATION

Tilstandsrapport

12 august. 2022

Viborg Brandstation

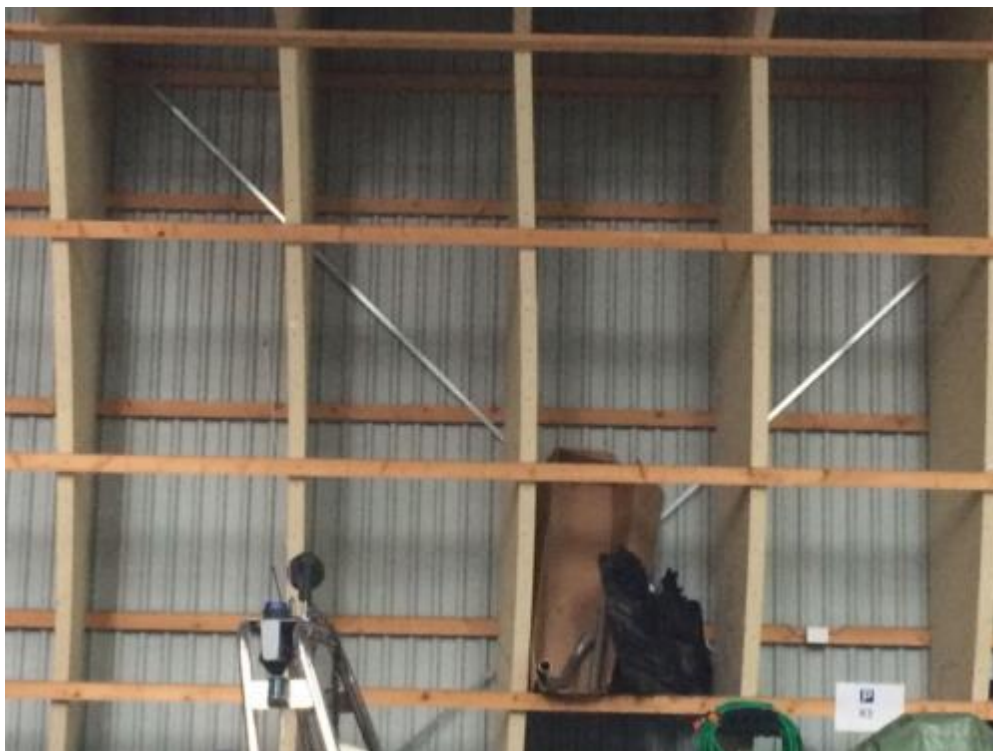
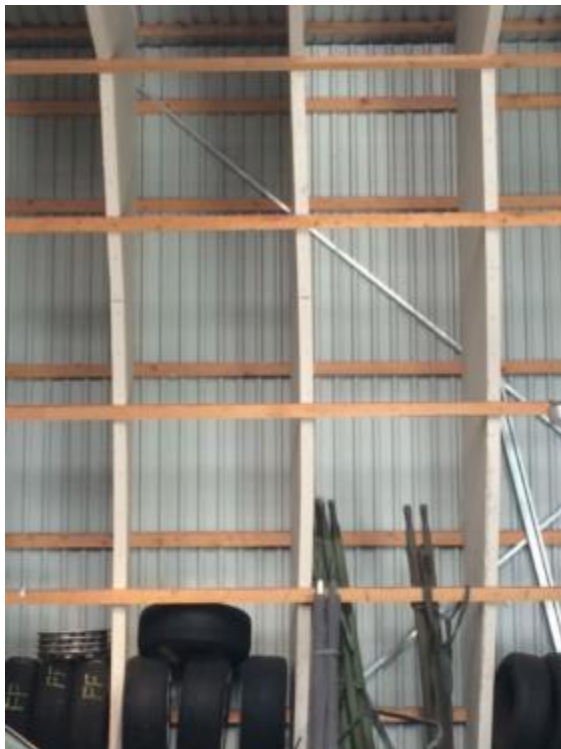
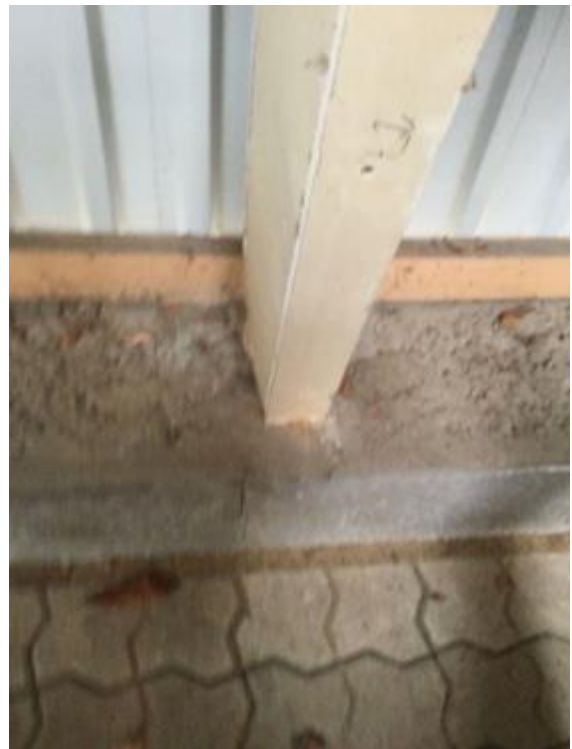
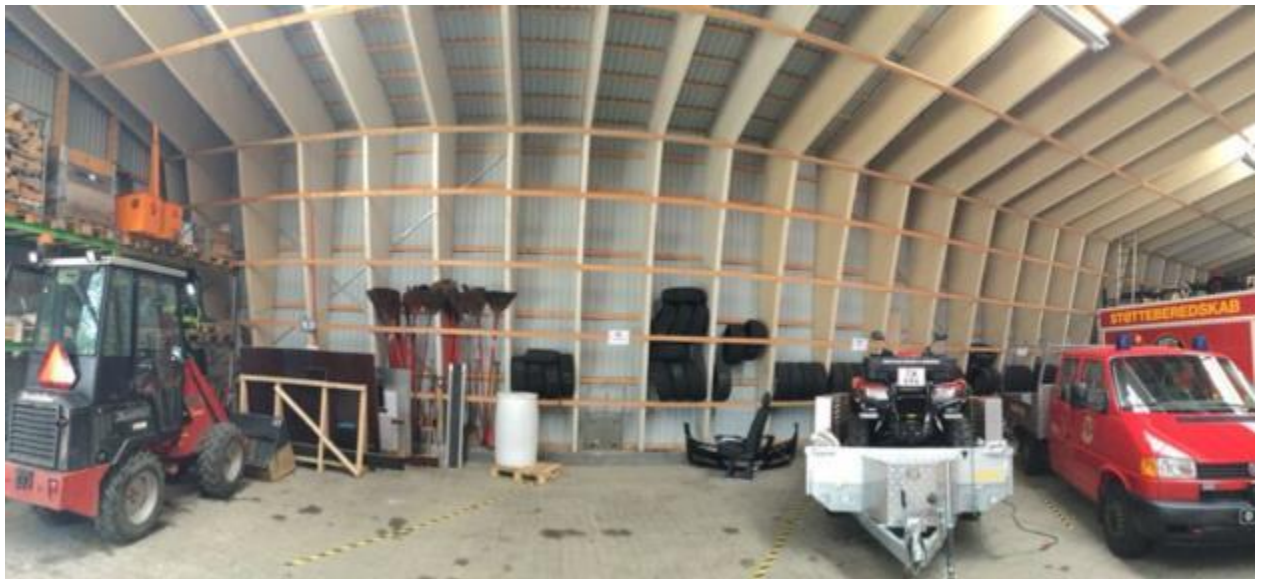
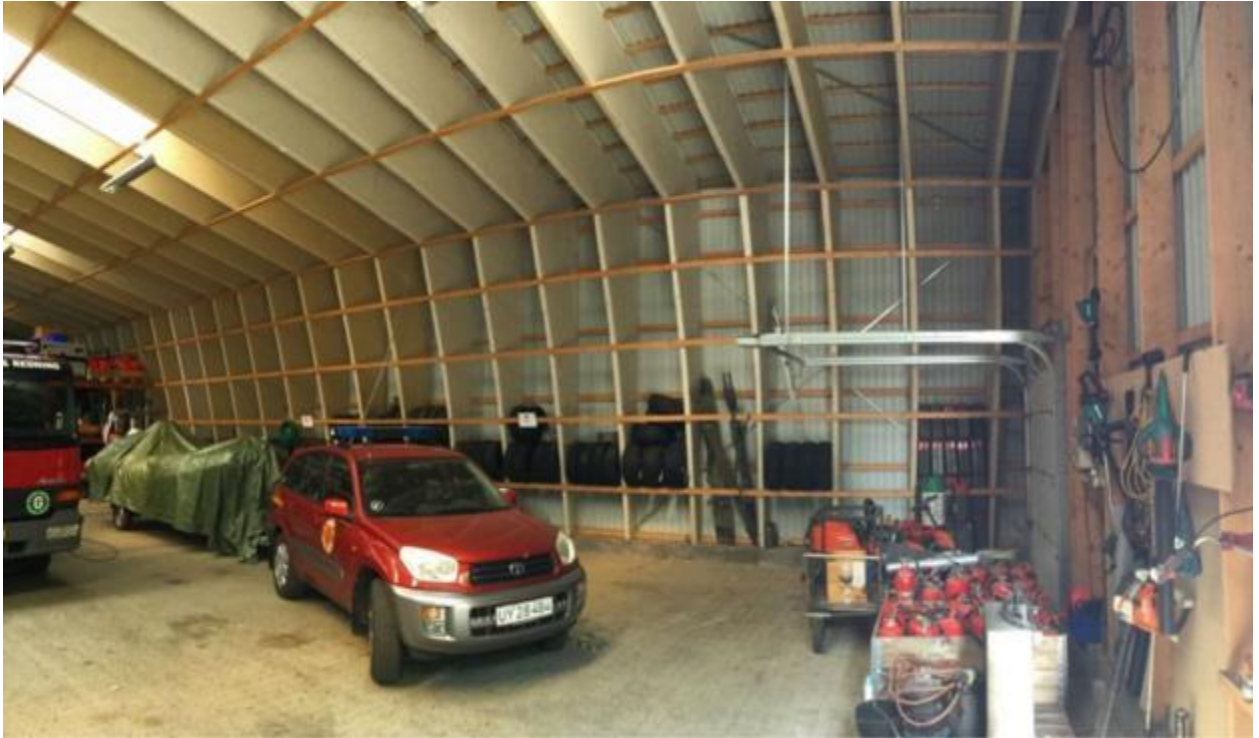
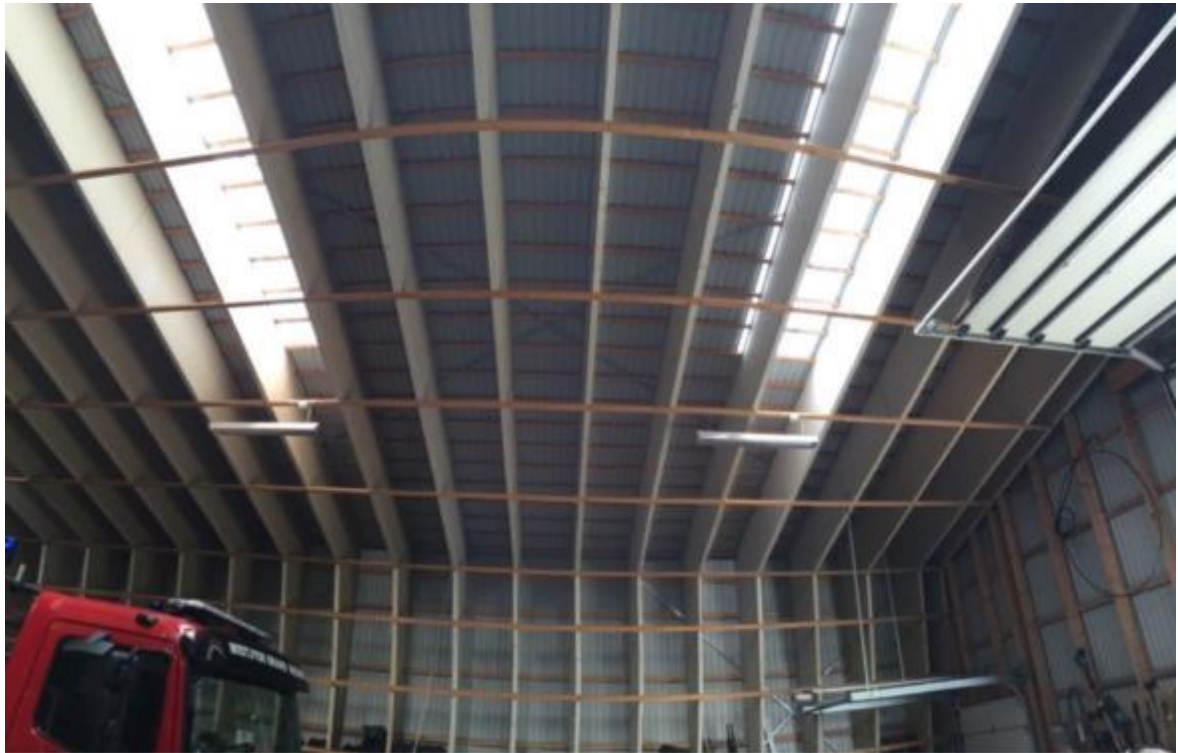
Aktivitetensnr.	Ejendom	Aktivitetsbeskrivelse
3372	VIBORG BRANDSTATION	Vurdering af konstruktioner i lagerhal

K3, (kritiske skader) Skader, som medfører, at bygningsdelens funktion svigter inden for overskuelig tid. Dette svigt risikerer at medføre skade på bygningen.

Prisoverslaget omhandler ingeniør vurdering (10.000 - 15.000 kr.)

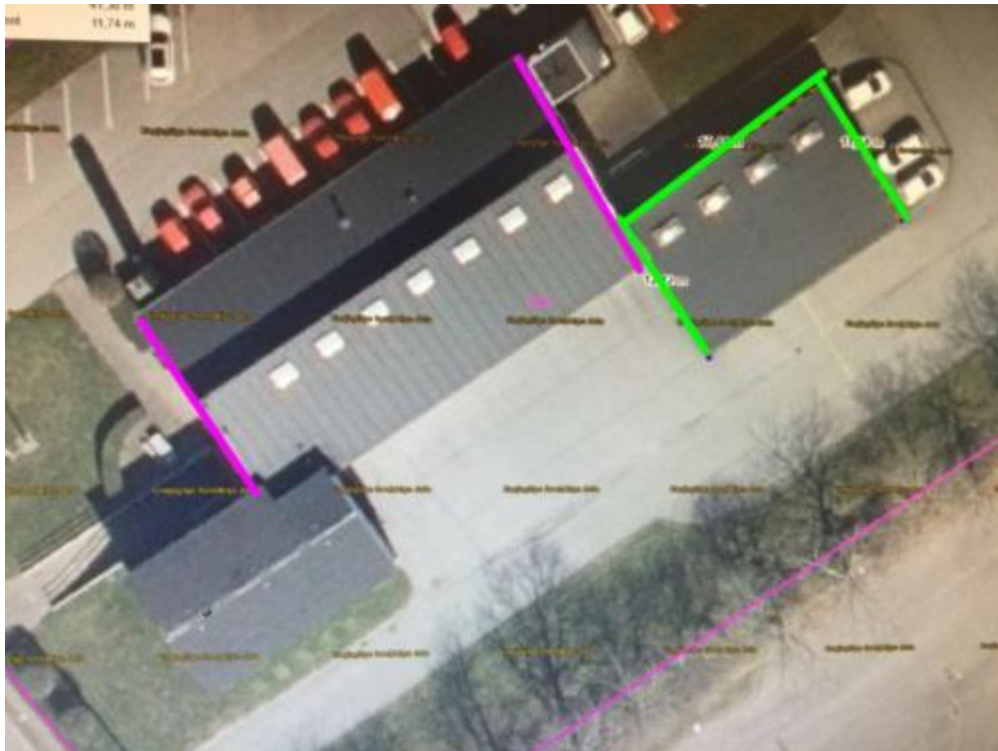
Område 3: Efterisolering af garage bygning 1 (lyserød markering)
